## КОМПЛЕКСНІ НАУКОВІ ДОСЛІДЖЕННЯ В РЕСТАВРАЦІЇ ПАМ'ЯТОК АРХІТЕКТУРИ

**КОМПЛЕКСНІ НАУКОВІ ДОСЛІДЖЕННЯ  
В РЕСТАВРАЦІЇ ПАМ'ЯТОК АРХІТЕКТУРИ**

**Колективна монографія  
Під ред. проф., д. арх. Миколи Бевза**

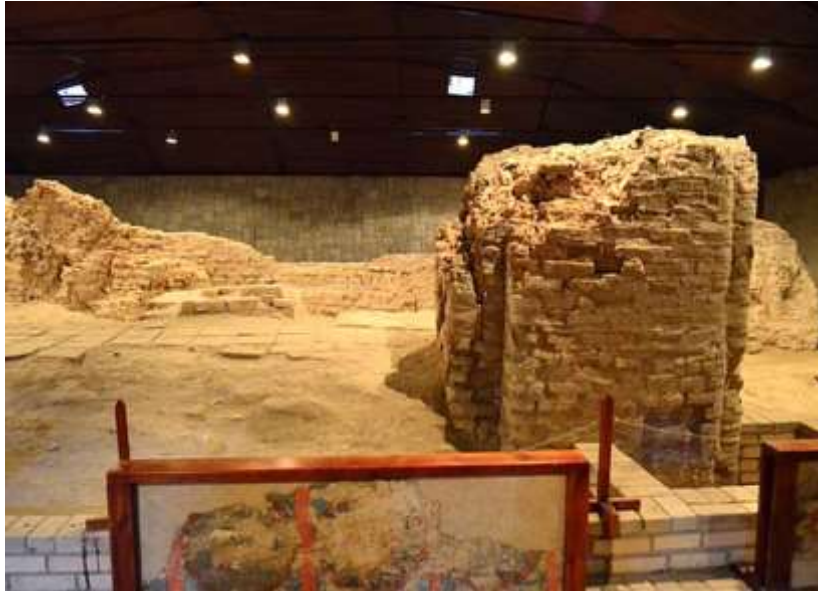
*Рис. 1. Інтер'єр експозиційного павільйону решток церкви Івана Богослова в Луцьку (Лукомкьий, Петрик, 2003)*

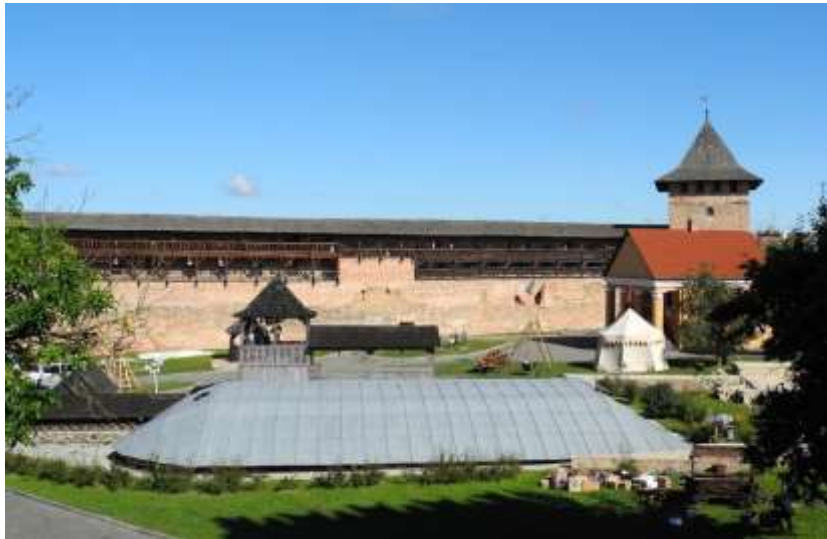
*Рис.2. Загальний вигляд накриття експозиційного павільйону решток церкви Івана Богослова на дитинці замку в Луцьку (Лукомкьий, Петрик, 2003)*

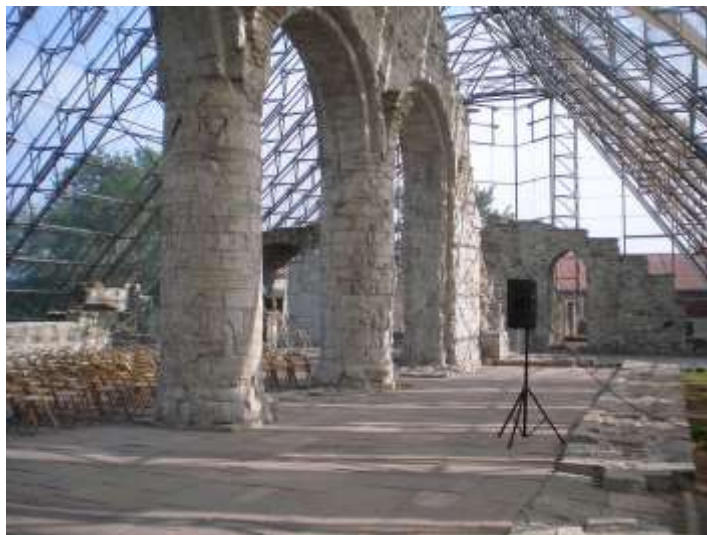
Рис. 4. Павільйон над руїнами катедрі в м. Гамар, влаштований у 1998 р. - приклад тимчасового використання як концертного залу.  
(Online доступно: [https://en.wikipedia.org/wiki/Cathedral\\_Ruins\\_in\\_Hamar](https://en.wikipedia.org/wiki/Cathedral_Ruins_in_Hamar))

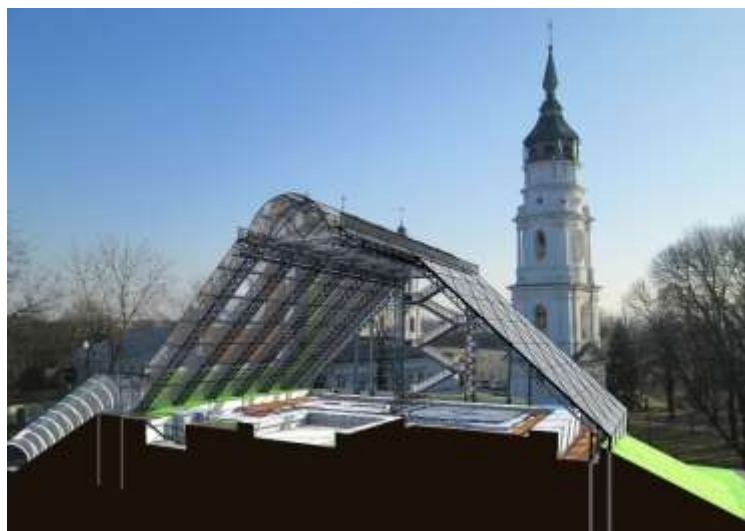
Рис.5. Концепція влаштування експозиційного павільйону над рештками резиденції короля Русі Данила Романовича у м.Холмі (сучасна Польща). Дипломний проект. Автор - М.Сірий, керівники: проф. М.Бевз, доц. В.Петрик.

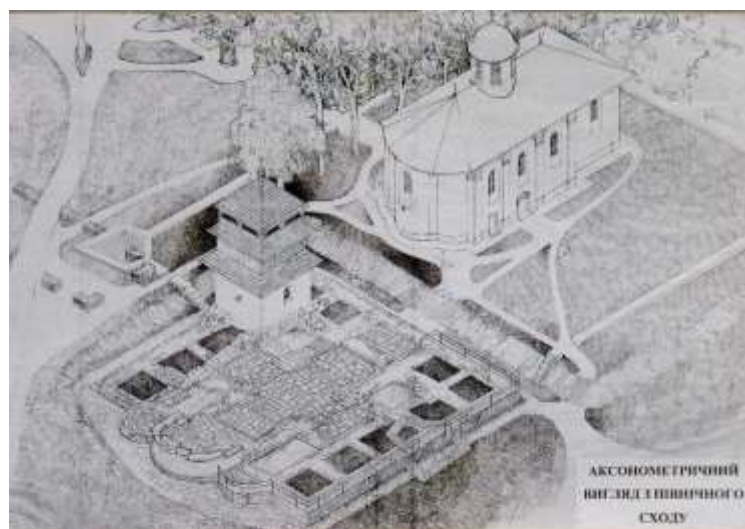
Рис. 6. Ескізний проект консервації та музеєфікації фундаментів Успенського собору XII ст. (рис.О.Рибчинського, 2001 р.)

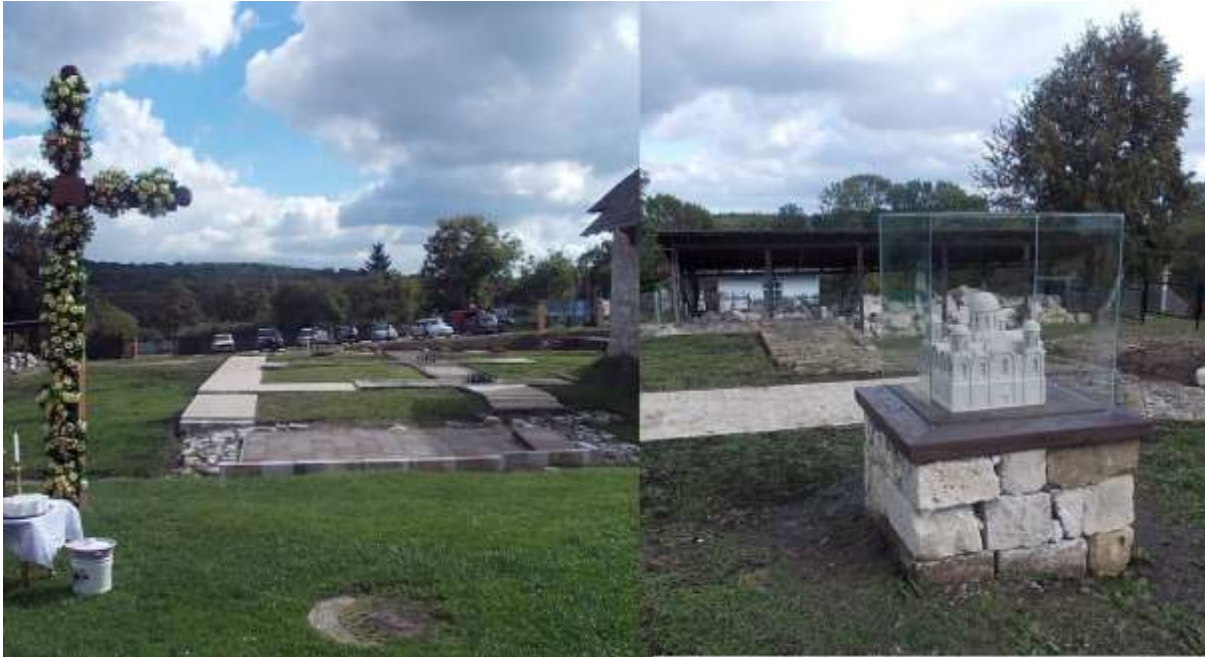
*Рис. 7. Сучасний стан музеєфікації пам'ятки археології – фундаментів Успенського собору XII ст. в с.Крилосі (Національний заповідник "Давній Галич"): зліва - загальний вигляд консерваційного трасування фундаментних стрічок; справа - макет уявної реконструкції вигляду пам'ятки на місці давнього престолу.*

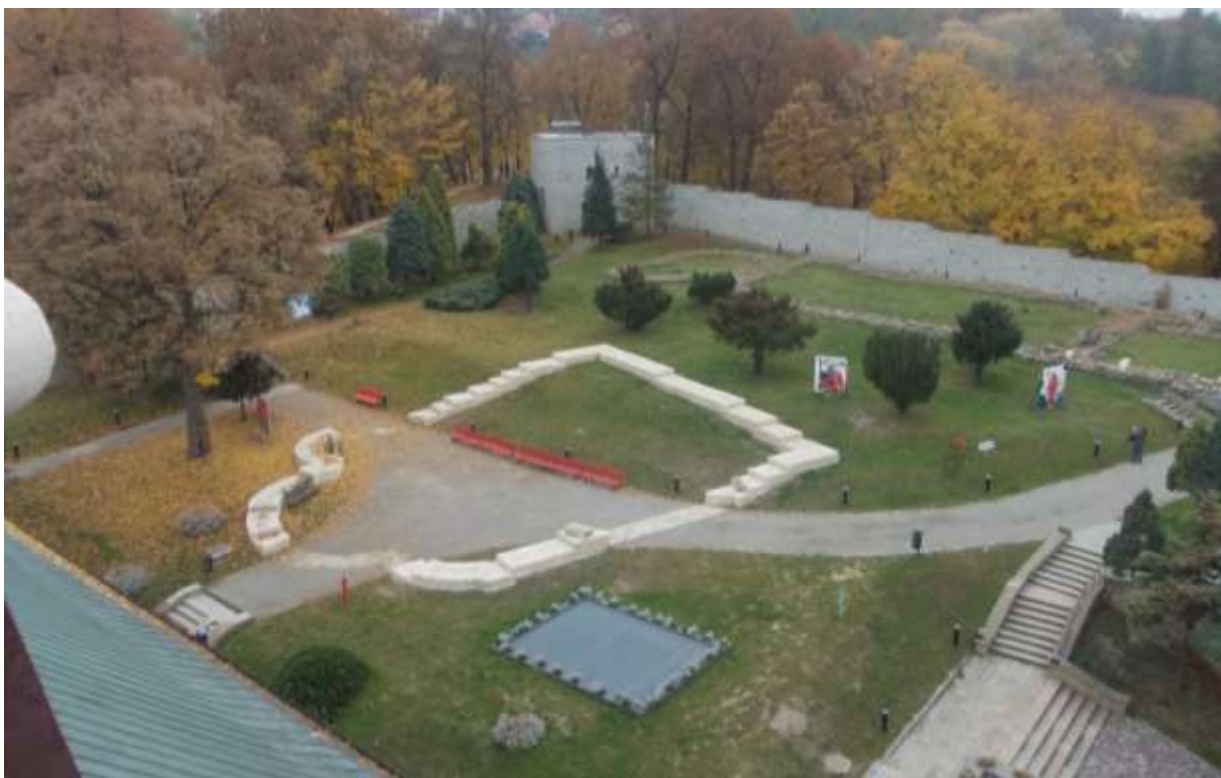
*Рис. 8 Дитинець замку в Перемишлі - загальний вигляд з вежі замку. На передньому плані - трасування контурів церкви св.Івана Хрестителя XII ст., далі - трасування фундаментів ротонди та палацу XI ст., в глибині - гіпотетично відтворені об'єми бапти та оборонних стін замку XIV-XVI ст.*

У 2011-2013 рр. на дитинці Перемиського замку були проведені археологічні дослідження та впорядкування території, в ході яких було виконано відзнакування контуру втраченої церкви Івана Хрестителя. Попри різнохарактерність прийомів відзнакування втрачених пам'яток, Перемиський замок на сьогодні є яскравим прикладом комплексної їх експозиції на території існуючої архітектурної пам'ятки. Фрагменти архітектурних деталей, віднайдені під час археологічних досліджень, експонуються в залах музею, що розташовані у будівлях Перемиського замку та під відкритим небом (що не відповідає вимогам до їх збереження).

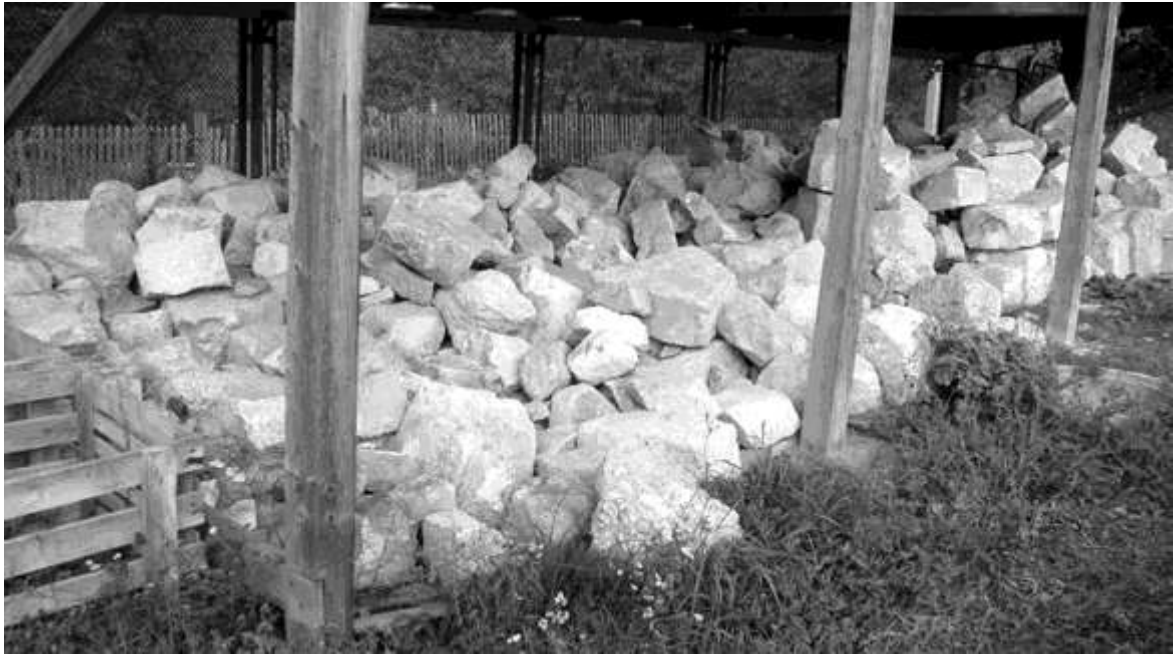
*Рис. 4. Зберігання автентичних рядових квадрів та деталей літописного Успенського собору XII—XVI ст. Фото Ю.Лукомський.*

Б.2. Окремим, але дуже важливим видом науково-дослідних робіт щодо Успенського собору слід вважати проведення 3D сканування всіх будівельних блоків, архітектурних деталей та елементів декору (рис. 4). Ці блоки, деталі та елементи знаходяться у восьми різних місцях: 1) в музеї “Давній Галич” на Крилоській горі та під навісом біля протрасованих фундаментів собору; 2) у фондах НЗ “Давній Галич”; 3) у фундаментах Шляхетської вежі Старостинського замку на Галич-Горі; 4) в архіві інституту «Укрзахідпроектреставрація»; 5) у Львівському історичному музеї; 6) у Львівському Національному музеї; 7) у Львівській Картинній галереї; 8) в Інституті українознавства ім. І. Крип'якевича НАН України (Лукомський, 2014). Слід врахувати, що має бути поміряна частина повторно використаних блоків, які є в мурах будівлі Успенської церкви, каплиці Св. Василя Великого та інших об'єктах Крилоської гори.

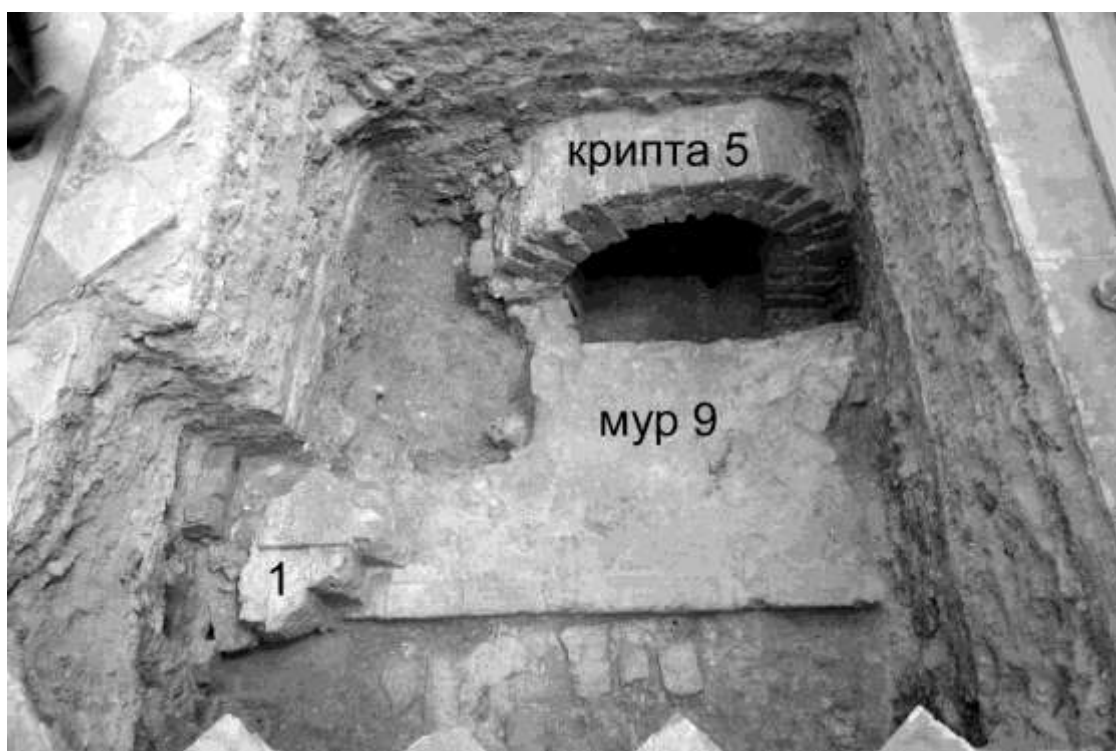
Рис. 11. Загальний вигляд із заходу Розкопу 9 на проміжній стадії досліджень: 1 - Фрагмент північної щоки головного portalу XIII ст. Фото Ю. Лукомського.

Один із розкопів було закладено над місцем головного входу до літописного собору (рис. 6). Тут вдалося виявити і зафіксувати важливі рівні трьох долівок: 1) цегляної (2 пол.

XVII – поч. XVIII ст.); 2) дерев'яної (сер. XVII ст.) та кам'яної (XVI ст.). Під ними було обстежено цегляний склеп з двома похованнями XVI – поч. XVII ст. (крипта 5), а ще нижче – ділянку західного муру літописної церкви з рештками portalу (рис. 11: 1).

Від головного входу до храму зберігся фрагмент його північної щоки на висоту трьох верстов цегляної кладки, поєднаних із гладко тесаним вапняковим квадром. Камінь вжито у середньому (внутрішньому) поясі обрамлення прорізу входу. На блоці простежено слід профілювання, або ж кутовий фрагмент вибірки чверті на дверне заповнення (рис. 11: 1). Факт поєднання тесаного блоку з цегляною конструкцією стін у якості внутрішнього обрамлення portalу дає підставу припускати застосування аналогічних доповнень білокам'яних квадрів у оформленні й інших незбережених прорізів чи наріжних елементів храму.

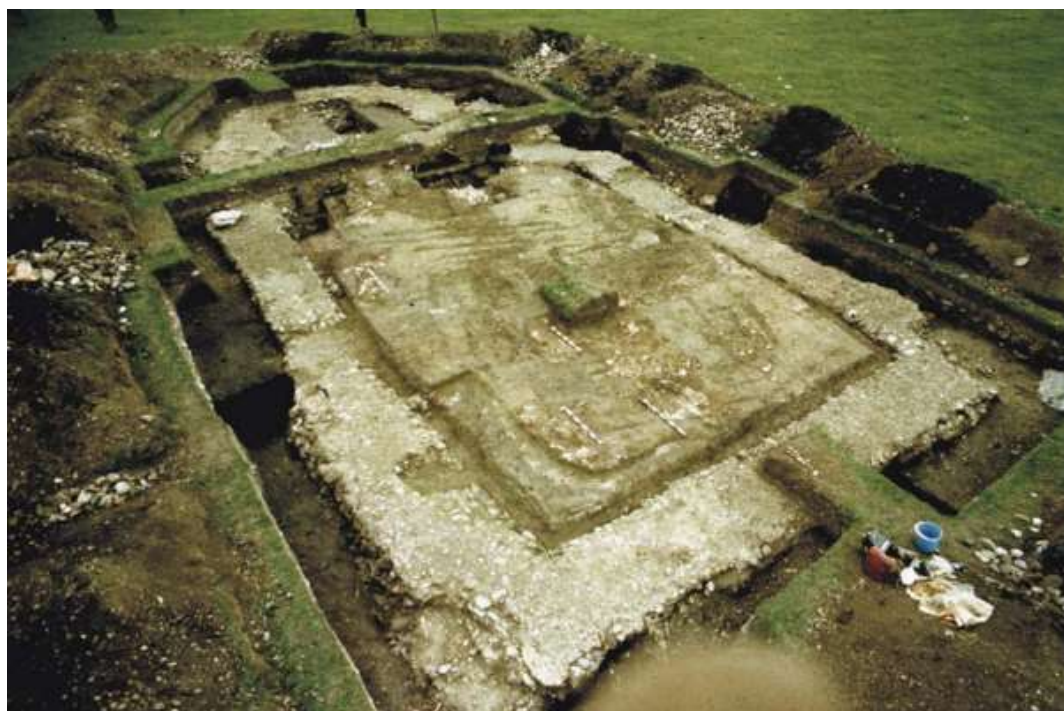
Рис. 7. Загальний вигляд розкопу на кінцевій стадії досліджень 1987 р. з північного заходу

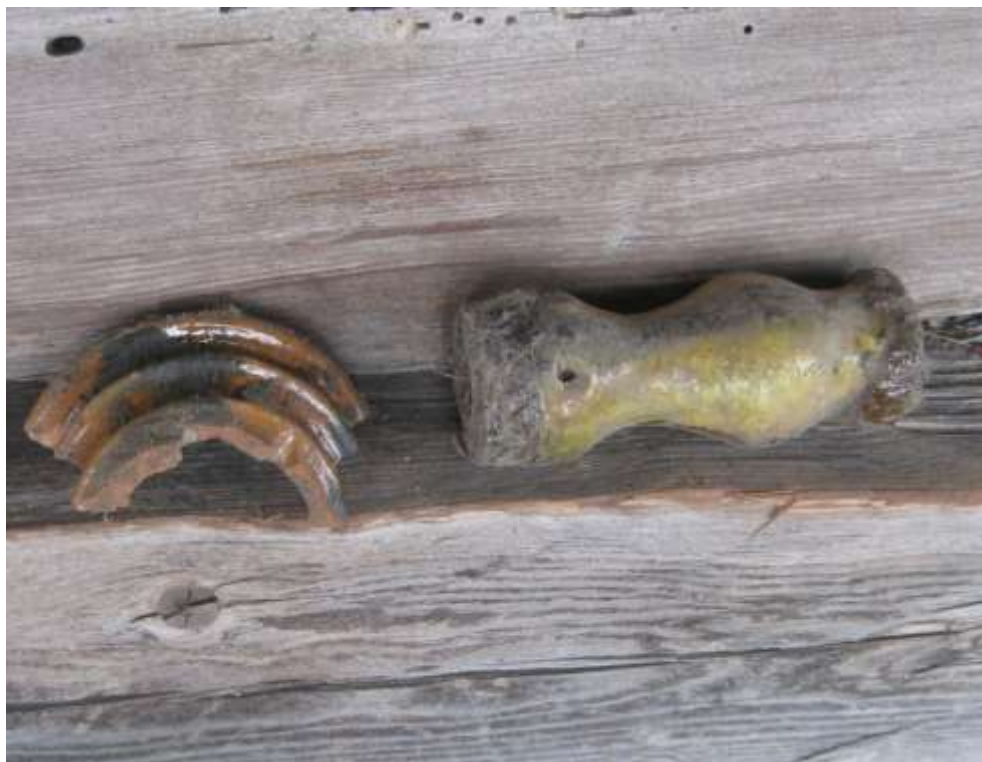
Рис.6. Керамічні вироби, знайдені під час шурфування фундаментів північної стіни церкви 2016р.

Український дослідник дерев'яної архітектури Володимир Січинський у праці «Дерев'яні дзвіниці та церкви Галицької України» зафіксував керамічні та скляні підхрестові яблука у різних місцевостях Галичини. Одне з них під номером №23054 стосується власне церкви в Потеличі.(Рис.5) Під час проведення шурфів при фундаментах пам'ятки нами були виявлені керамічні вироби, котрі дуже нагадують, зафіксовані Січинськими, елементи підхрестового завершення церковних маківок.(Рис.6)

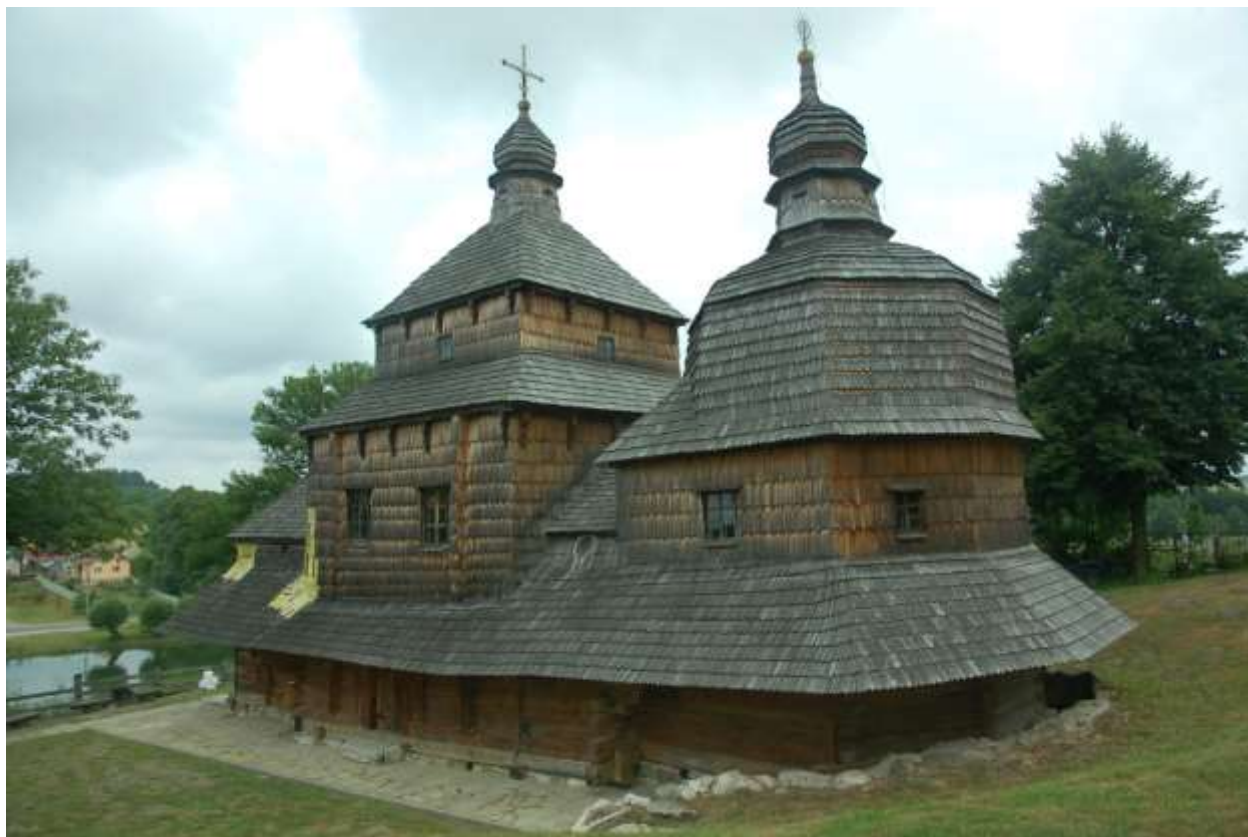
*Рис. 11. Церква після завершення першого етапу реставраційних робіт. Фото 2020р.*

Окрім описаних вище заходів на першій стадії реалізації проєкту було запропоновано заміну та часткове вирівнювання підлоги в окремих об'ємах храму відновлення мощення довкола церкви з великогабаритних ламаних плит каменю-пісковика, ремонт невисокої кам'яної підпірної стіни довкола вівтарної частини. Саме ці роботи були реалізовані у процесі реставрації церкви 2018-2019 р.р.(Рис.11)

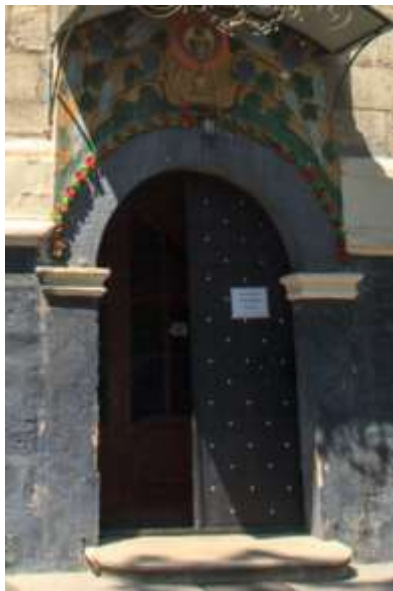
Рис. 5. Головний портал церкви  
Св.Миколая у Львові

На головному західному фасаді Миколаївської церкви розташований головний вхід, оформлений у вигляді portalу. Вхідний портал, який веде до головної нави церкви розташований на основній композиційній осі храму, виконаний в романському стилі з білого пісковика, потинькований і пофарбований у сірий колір (рис.5). За композиційним вирішенням має форму арки і вирізняється монументальним пластичним вирішенням, де дві симетрично розміщені пілястри служать основним декором, що увінчуються аркою (рис.5). Портал має витримані гармонійні пропорції, хоч по відношенню до фасаду храму він досить малих розмірів. Висота portalу 3050 мм, ширина 2410 мм, глибина 300 мм. Велику художню цінність portalу придає фреска Петра Холодного, розміщена над аркою portalу, яка виконана в 1924 році разом із зображенням св. Миколая, Розп'яття, св. Івана та Богородиці, має високу мистецьку і художню цінність (рис.6). Портал знаходиться в задовільному стані, окрім відлущень тиньку внизу на пілястрах.

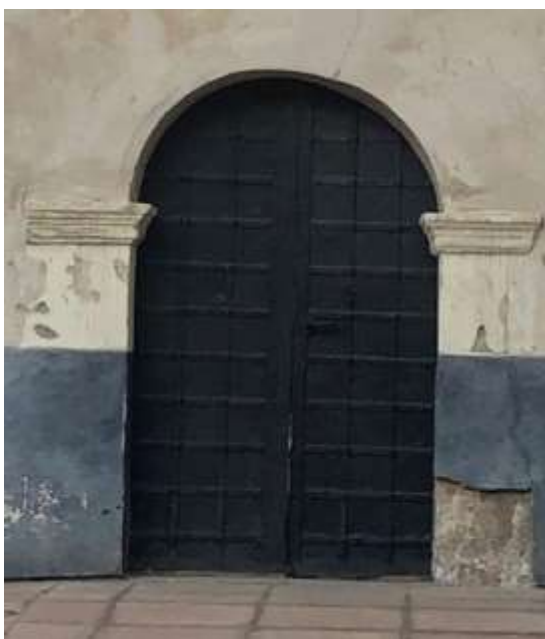
*Рис. 7. Бічний портал церкви св. Миколая у Львові*

За пропорціями портал вписується у квадрат і має розміри: висота - 1950.50 мм, ширина - 1900мм, глибина - 350 мм .

Портал знаходиться на відкритому просторі, тому має значні механічні пошкодження. Внаслідок дії хімічно-агресивних атмосферних опадів на поверхні фасаду portalу спостерігаються замокання, тріщини, вивітрювання, забруднення (рис. 7-8). Тому з'являється внутрішня і поверхнева диструкція, яка призводить до втрат цементно-піщаного тиньку (рис.8). В основі portalу справа є втрачена частина поверхневого тиньку. Внаслідок вимивання і відлущування фарби поверхня фасаду втрачає колір. При проведенні обстеження виявлено диструкцію portalу, яка призводить до облущення і осипання тиньку і фарби. Технічний стан – неадовільний (рис.9).

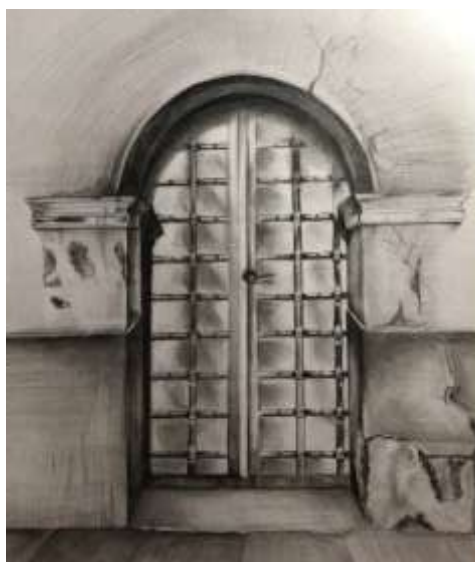
*Рис.8. Зарисовка бічного portalу церкви св. Миколая у Львові (виконала В.Чапле)*

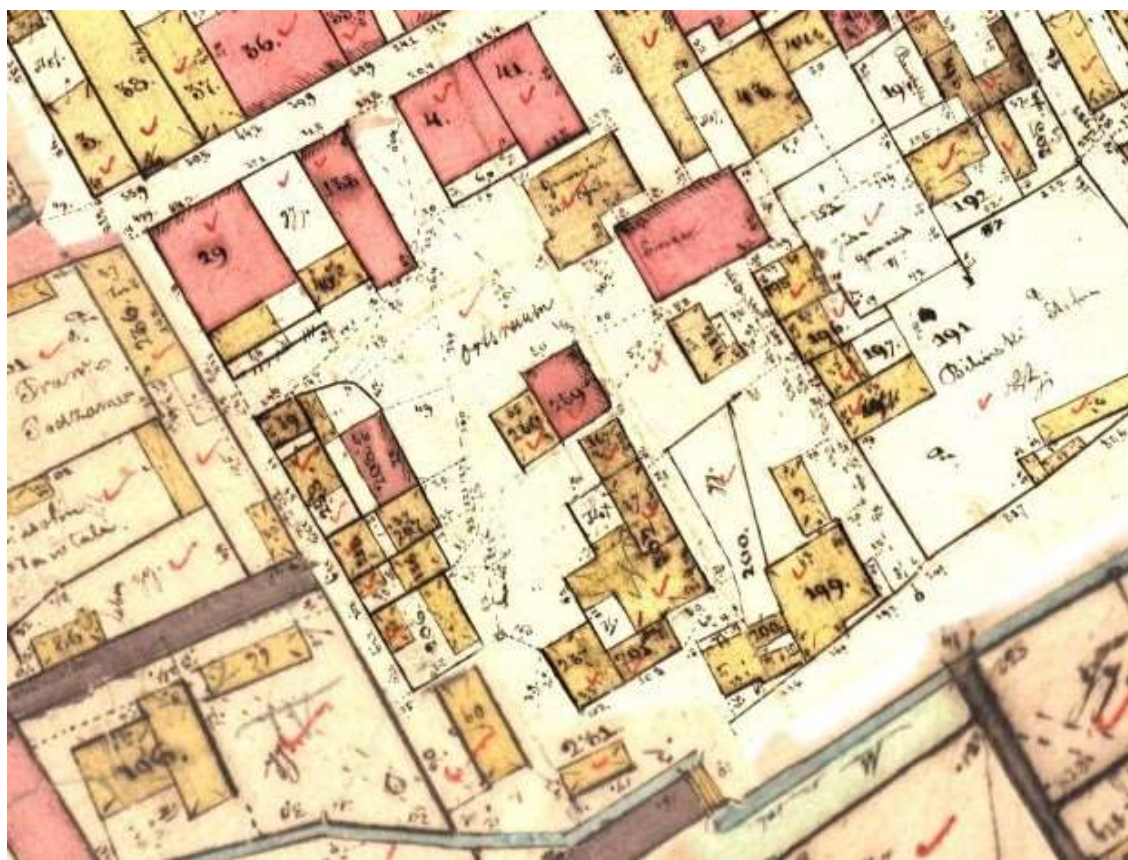
Рис. 3. Юдейська ділянка з мурованою Великою синагогою та дерев'яним Бейт Мідрашем (Малою синагогою) на кадастровій карті Стрия, 1851 р. ЦДІАУЛ/186/1/7157.

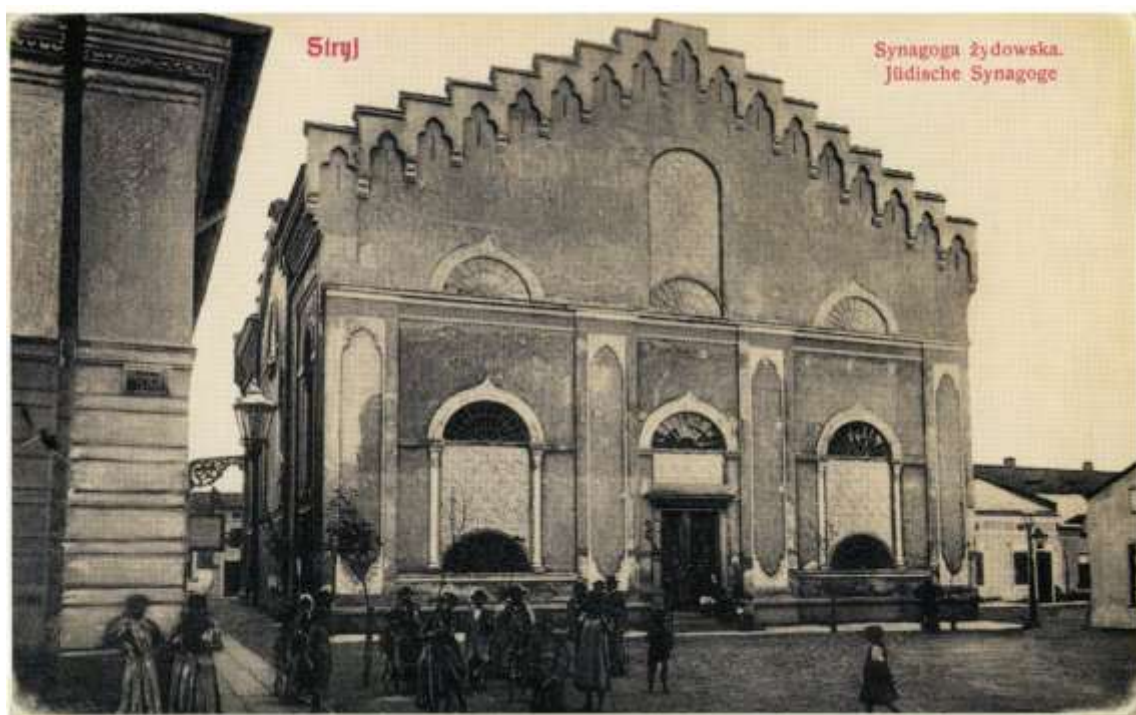
Рис. 5. Велика синагога Стрия (1817, 1858 рр.), реконструйована після пожежі 1876 року.  
Поштівка з-перед Першої світової війни.

Відновлення Великої синагоги також супроводжувалось стилістичною реставрацією, після чого споруда набула виразних орієнтальних рис (рис. 5). Форма аркатурних поясків з півцикульних арок в стилі рундбоген Rundbogenstil, що оздоблювали класицистичну споруду та підкреслювали лояльність пануючій німецькій нації, була змінена на трипелюсткову, що увиразнювало орієнтальну стилістику. Насиченість пластичного оздоблення в яскравому мавританському стилі додала архітектурі синагоги юдейської національної ідентичності. Чільний та східний фасади були акцентовані східчастими причілками. Всі віконні прорізи оздоблювали півколонки та архівольти у вигляді тюдових арок. Віконні ніші прикрашав декор у вигляді сталактитів. Зважаючи на те, що в тому самому часі Юліян Захаревич реставрував в Стрию парафіяльний костел, а також аналізуючи синагоги Західної України в мавританському стилі, можемо твердити, що Захаревич також

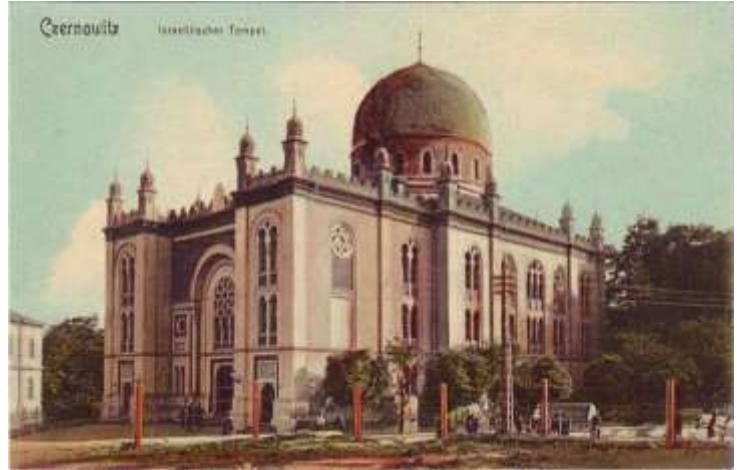
*Рис. 7. Поступова синагога в Чернівцях, збудована 1878 р., арх. Ю. Захаревич.*

провів стилістичну реставрацію Великої синагоги в Стрию. Саме він в перших роках 1870-х реконструював Велику синагогу (1741 р.) в Гусятині (рис. 6), після чого її архітектурна стилістика набула мавританських рис, виражених в аркатурі з тюркових арок, в оздобленні аттиків (Бойко, 2014). Дещо пізніше, у 1878 році, Захаревич будує у яскравому мавританському стилі поступову синагогу (синагогу реформованого юдаїзму) в Чернівцях (рис. 7) (Бойко, 2010).

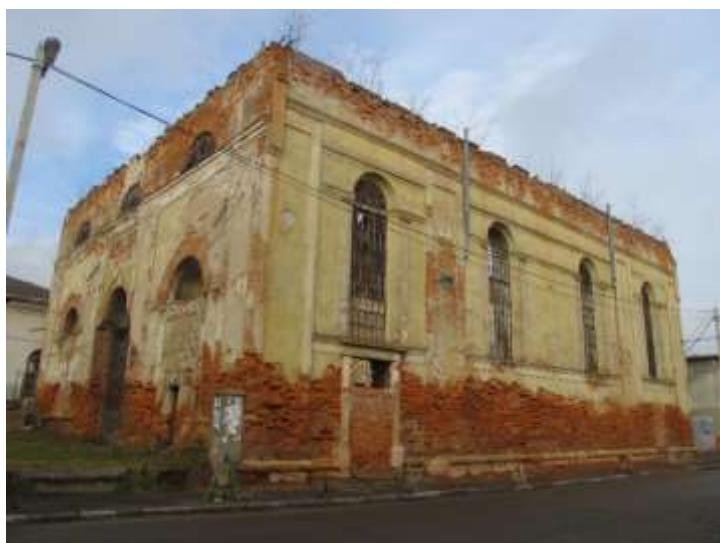
*Рис. 12. Руїни синагоги в Стрию. Вигляд з південного заходу. Фото О. Бойко 2014 р.*

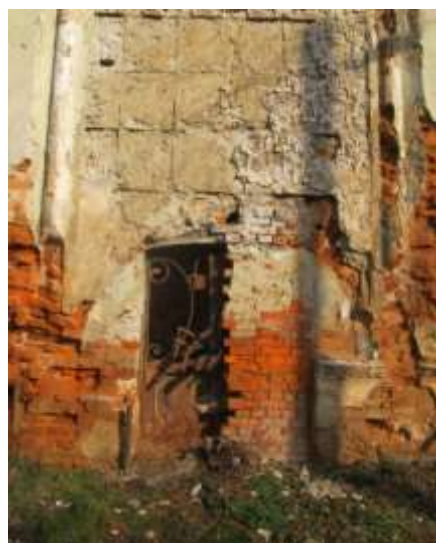
*Рис. 13. Фрагмент чільного, західного фасаду зі збереженим фрагментом оздоблення у вигляді сталактитів. Фото О. Бойко 2014 р.*

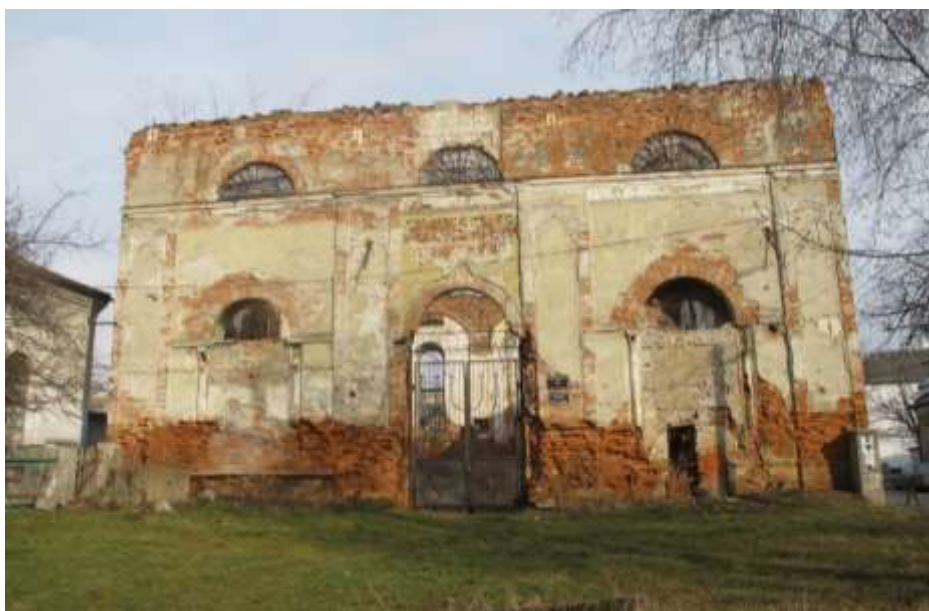
*Рис. 14. Чільний, західний фасад синагоги. Фото О. Бойко 2014 р.*

Будівля мурована з цегли, отинькована (нині тиньк облітає). Первісно складалася з кубічної брили головного молитовного залу, партерової жіночої галереї (езрат нашим) від півдня та присінку (пулишу) з жіночою галереєю та синагогальними приміщеннями над ним – від заходу. Головний вхід влаштований на осі чільного західного фасаду; нині у прорізі входу влаштована ґратчаста металева брама з рисунком у вигляді менори, вхід праворуч – частково замуrowаний. Вхід на жіночу галерею вів з південного фасаду ( замуrowаний), ще один вхід – на північному фасаді вів до синагогальних приміщень.

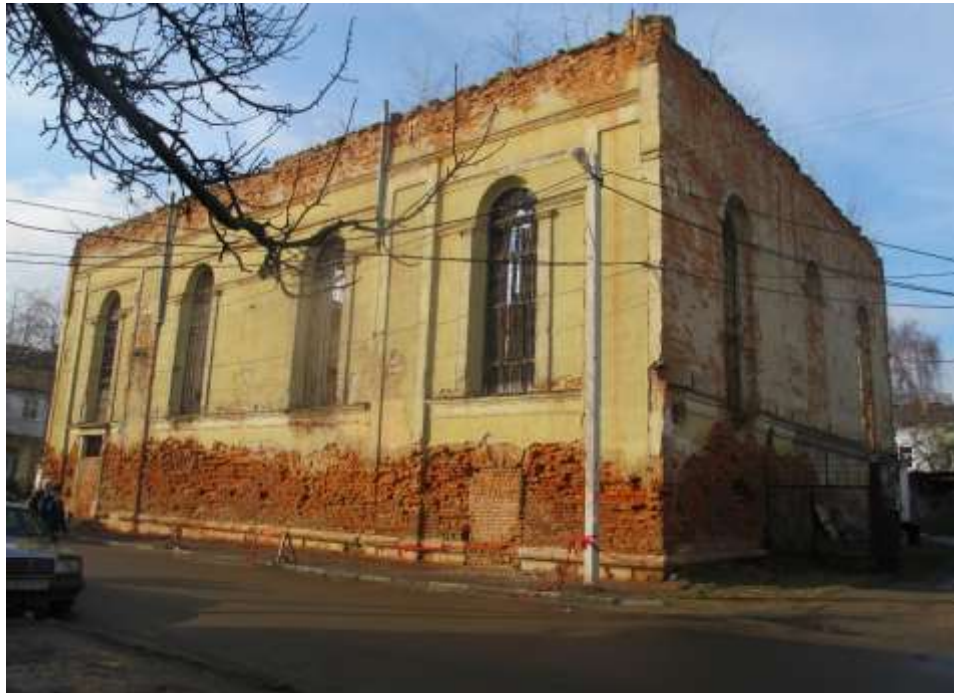
*Рис. 15. Синагога від південного сходу. Фото О. Бойко 2014 р.*

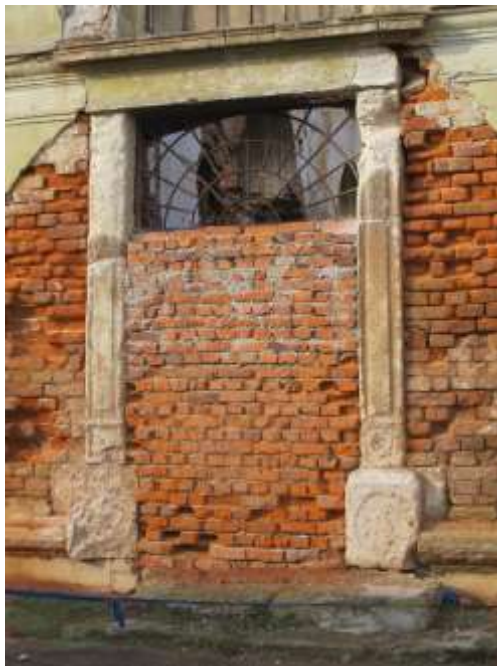
*Рис. 16. Білокам'яний портал південного входу у західні синагогальні приміщення.  
Фото О. Бойко 2014 р.*

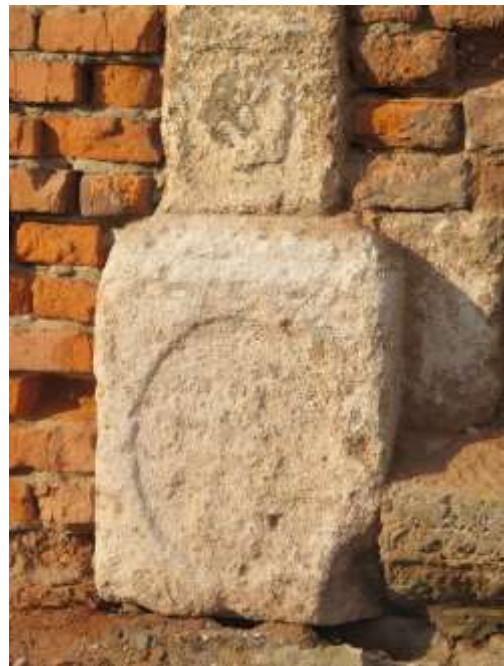
*Рис. 17. Фрагмент бази portalу.  
Фото О. Бойко 2014 р.*

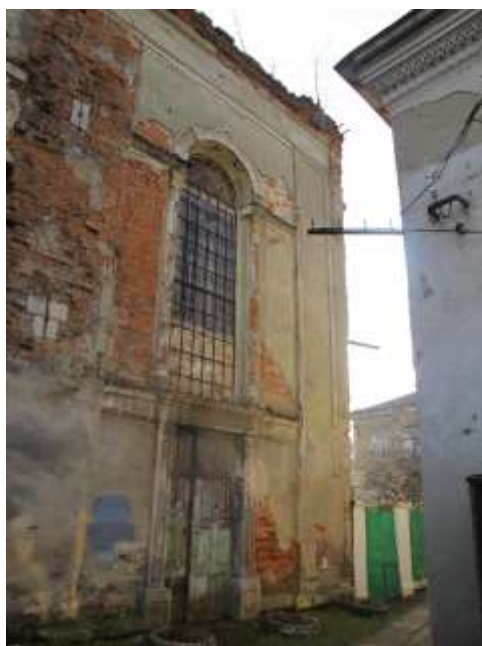
*Рис. 18. Фрагмент північного фасаду з входом у західні синагогальні приміщення.*

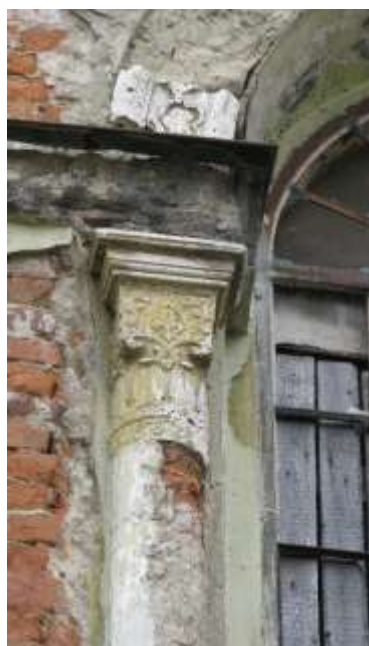
*Рис 19. Фрагмент цегляної півколонки з формованою капітелькою на північному фасаді*

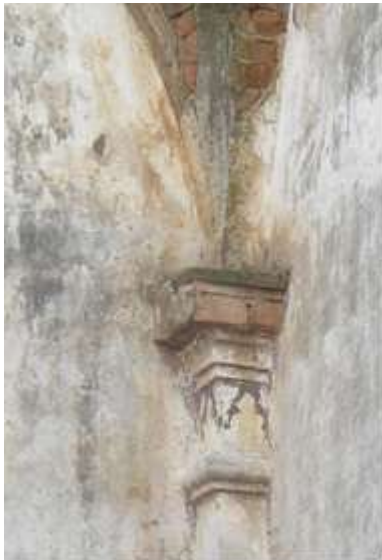
*Фото 21. Підп'ятник втраченого склепіння у північно-східному куті молитовного залу.*

У планувально-просторовому вирішенні синагоги закладена традиційна для синагог Західної України дев'ятипільна схема. Головний молитовний зал базований на квадратному плані, був перекритий дев'ятьма полями склепінь на підпружних арках, що спиралися на чотири колони. Нині склепіння і колони втрачені; збереглися фрагменти по кутах. Брила партерової жіночої галереї, яка прилягала до південної стіни головного молитовного залу – втрачена. В нижньому ярусі збереглися три віконні прорізи з лучковими перемичками, які з'єднували жіночу молитовню з головним молитовним залом.

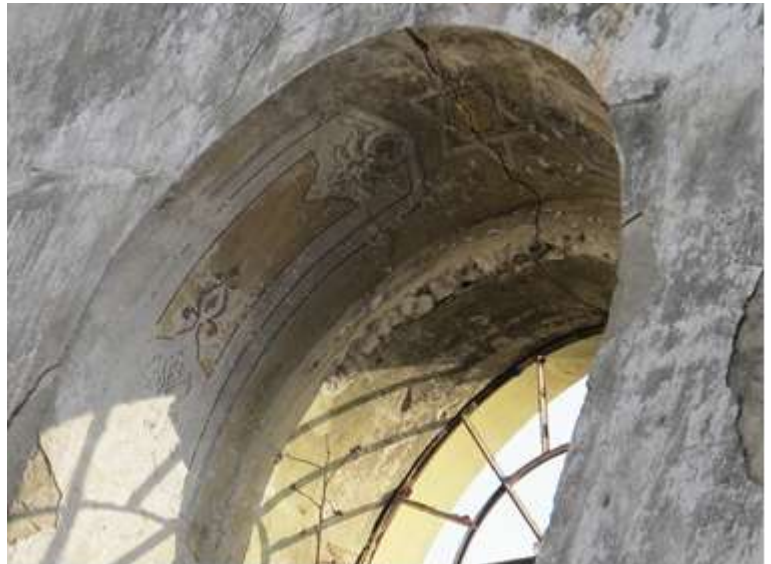
*Фото 22. Збережений рослинно-орнаментальний розпис зі щитом Давида на гліфі вікна.*

Молитовний зал був вкритий стінописом, про що свідчать збережені фрагменти орнаментальних розписів зі щитами Давида на півциркульних гліфах віконних прорізів. На східній стіні чоловічого залу збережена ніша Тори з лучковою перемичкою. Над віконними прорізами у східній стіні збережені нішки, оздоблені металевими дашками-балдахінами.

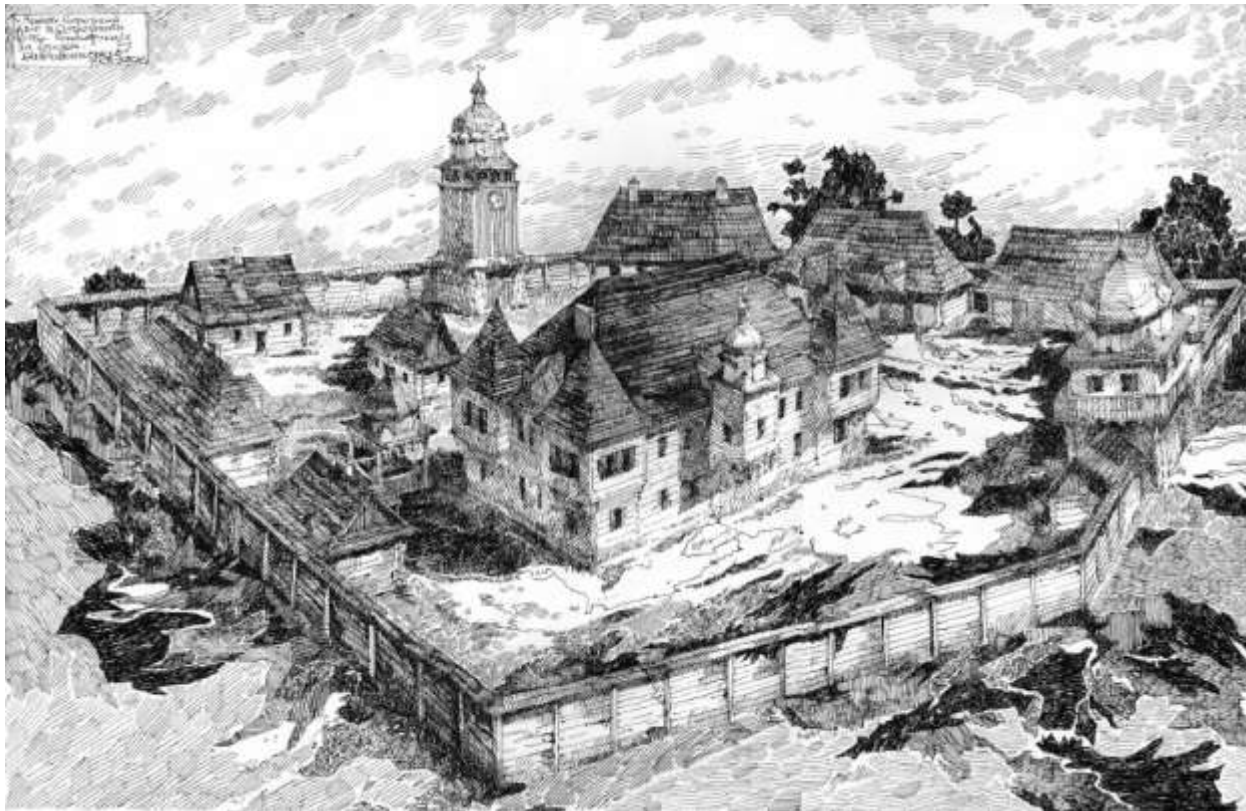
*Рис.4 Двір в Межиричі Острозькому резиденція (реконструкція: О.Рибчинський).*

Архітектура допоміжних будівель резиденційного комплексу також мала об'ємно-просторові особливості: парадна брама, накрита банею із навколишньою галереєю на другому ярусі; криниця накрита банею; Заславська брама, потинькована глиняним розчином, побілена, із зеленою вежичкою та червоними ліштвами, із залізним годинником. (рис. 4)

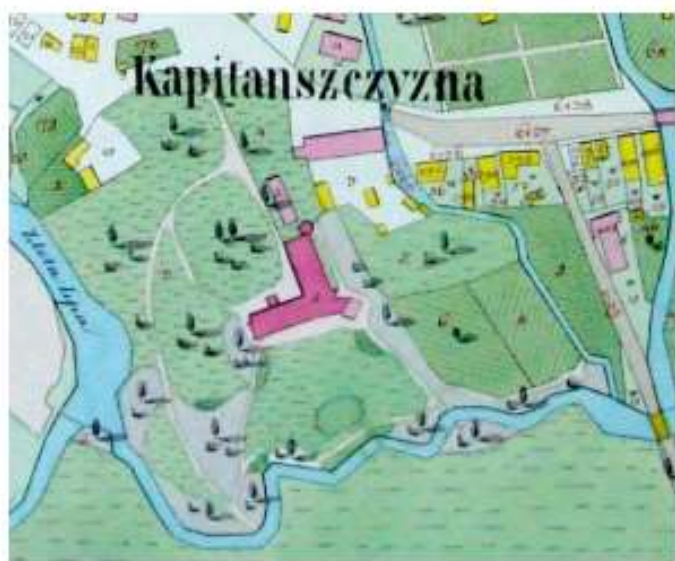
Рис. 2. Замок у Поморянах на кадастровій карті 1845 р.

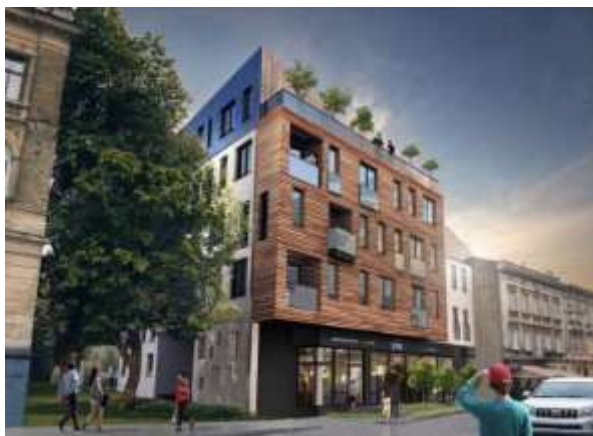
Рис. 3. Надбудова додаткового поверху

11. Конструктивне вирішення надбудови повинно відповідати системі несучих стін основної будівлі та створювати полегшене навантаження на неї.

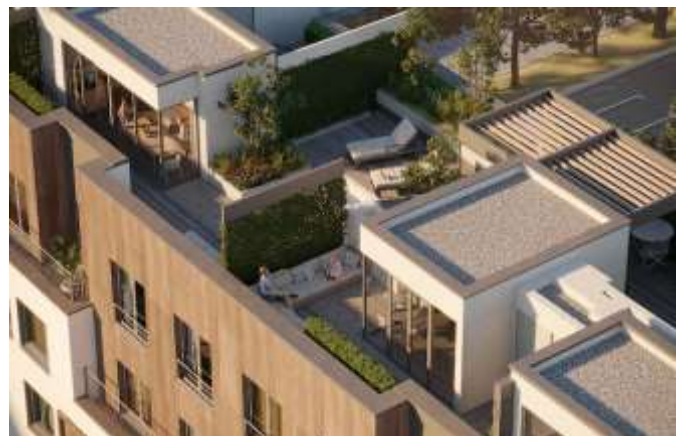
Рис. 4. Надбудова додаткового поверху та влаштування озелених терас на даху будинку

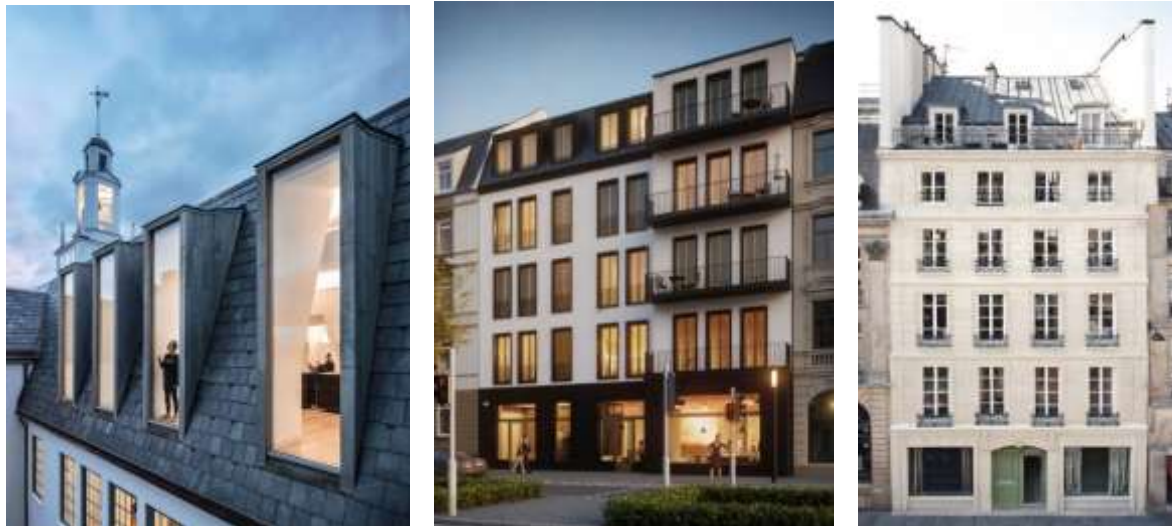
*Рис. 5. Влаштування мансардного поверху*

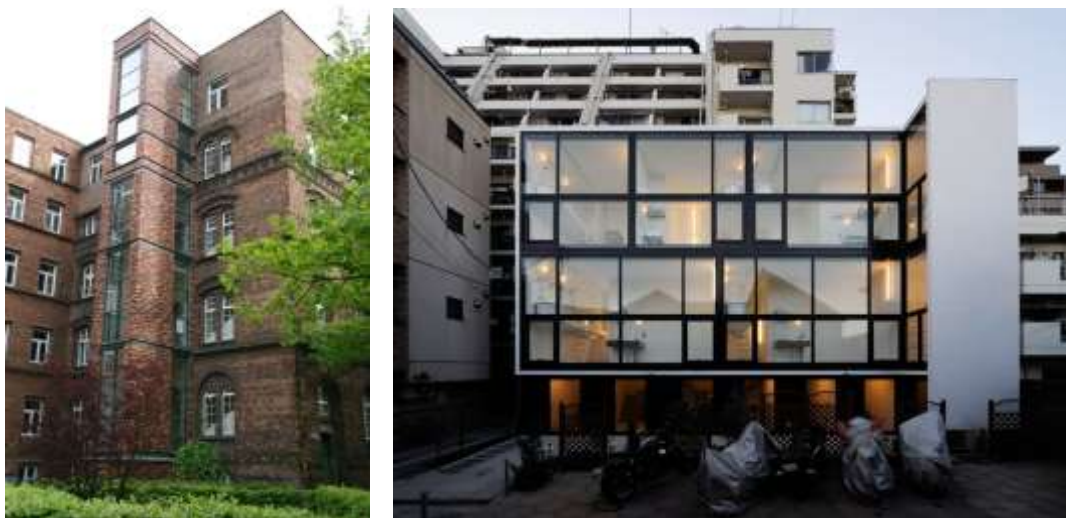
*Рис. 6. Реконструкція житлового будинку з прибудовою і влаштуванням сходової клітки та житлових приміщень.*

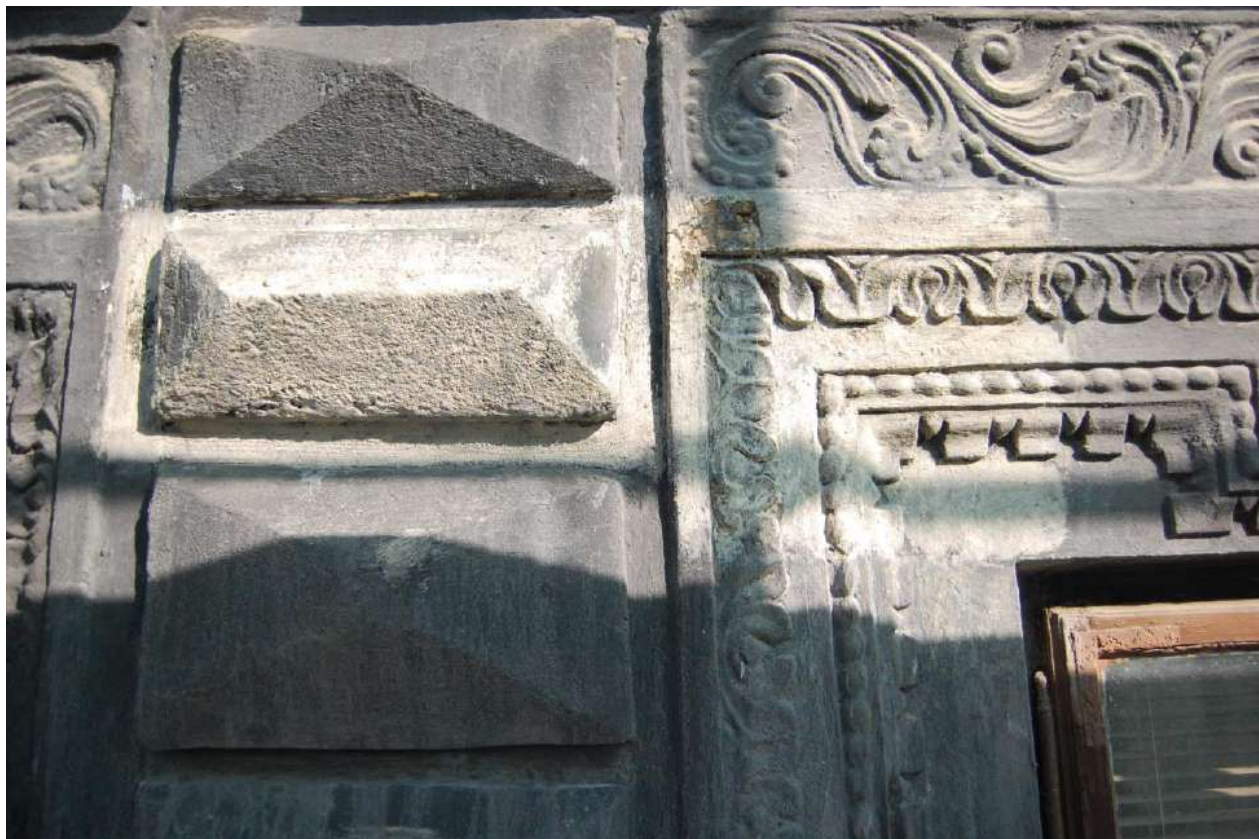
*Рис. 1. Другий поверх, друге вікно, кут віконного обрамлення та діамант  
Руста (фото Рибчинського О.В., 2017 р.)*
