## КОМПЛЕКСНІ НАУКОВІ ДОСЛІДЖЕННЯ В РЕСТАВРАЦІЇ ПАМ'ЯТОК АРХІТЕКТУРИ

**КОМПЛЕКСНІ НАУКОВІ ДОСЛІДЖЕННЯ  
В РЕСТАВРАЦІЇ ПАМ'ЯТОК АРХІТЕКТУРИ**

**Колективна монографія  
Під ред. проф., д. арх. Миколи Бевза**

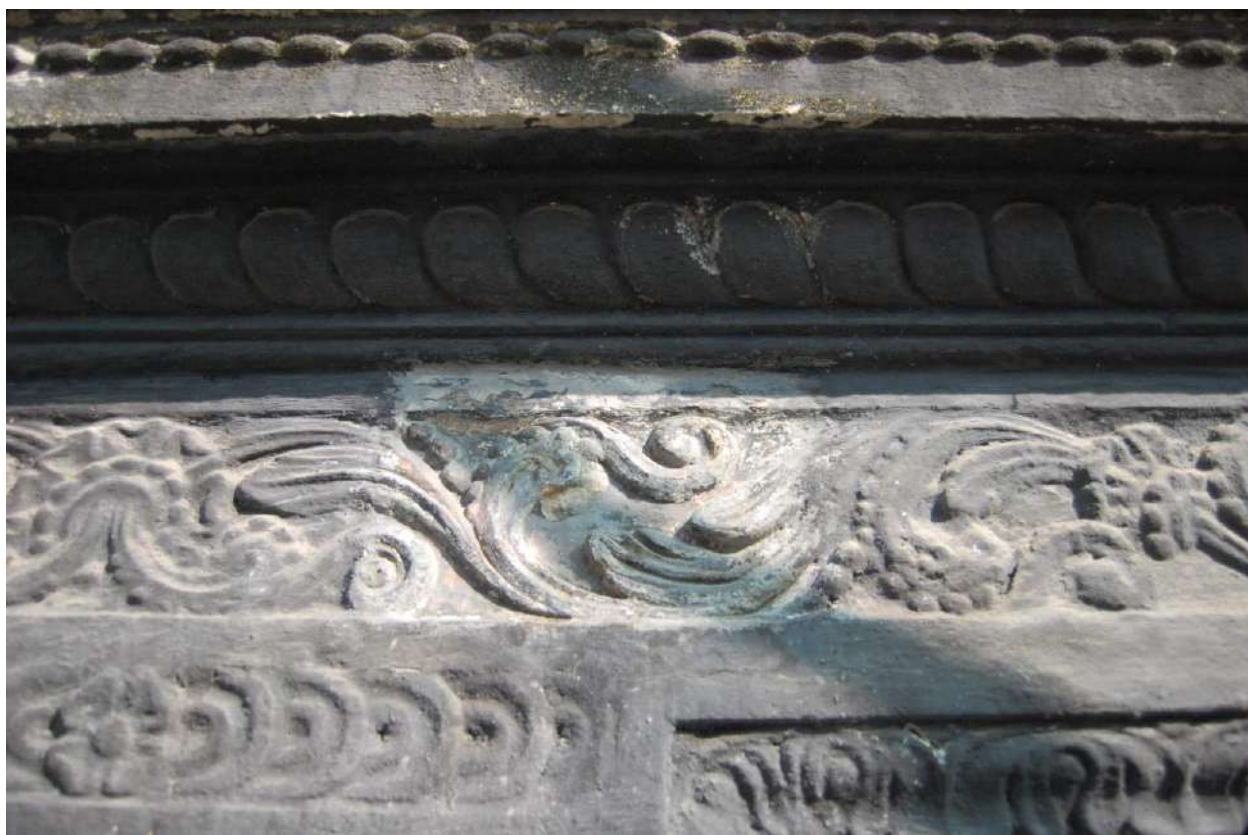
*Рис. 2. Другий поверх, друге вікно, віконне обрамлення (фото Рибчинського О.В., 2017 р.)*

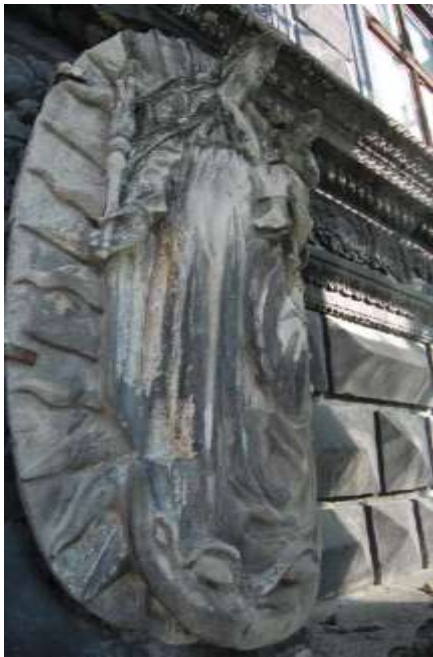
*Рис. 7. Скульптура Богородиці з Ісусом.  
(поліхромія плаща)  
(фото Рибчинського О.В., 2017 р.)*

На скульптурі Одигітрії відкрилися червоний колір сукні, ультрамариновий колір омофору та ділянки збереженого сухозлітного золота на променях. Імовірно в минулому корони на Богородиці та Ісусові також були золоченими. На фігурі Св. Мартина виявлено ділянки червоного кольору на плащі та бурі на штанині жебрака.

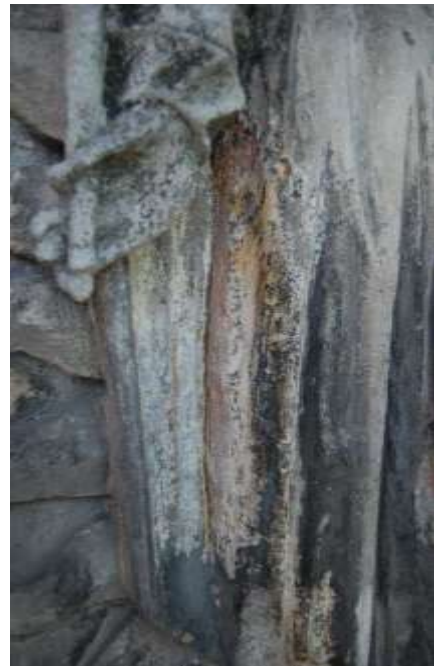
*Рис. 8. Фрагмент скульптури Богородиці з Ісусом  
(поліхромія плаща)  
(фото Рибчинського О.В., 2017 р.)*

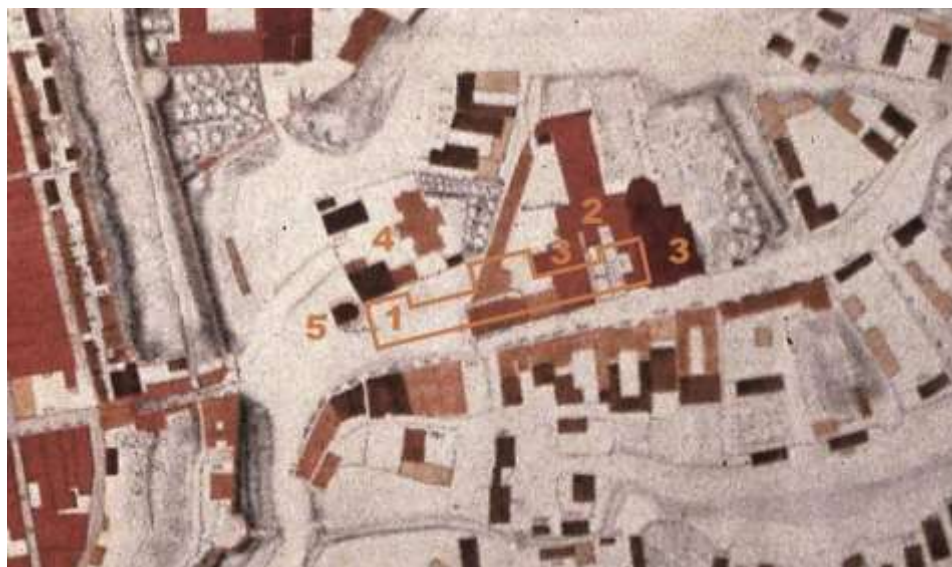
Рис. 2. Фрагмент мапи Львова Данієля Губера (Huber D., 1777) із зазначенням розташування установи Галицького найвищого суду на місці розібраних будівель монастиря кармелітів черевичкових: 1 – орієнтовний контур будівлі крайового суду; 2 – збережена будівля келій монастиря XVII ст.; 3 – втрачені будівлі храму Св. Леонарда та інші монастирські об'єкти ордену кармелітів черевичкових; 4 – палац Бєсядецьких-Коморовських; 5 – будівля костелу Чесного Хреста на площі Галицькій (пізніше розібрана). Фото карти та позначення - М.Бєвз.

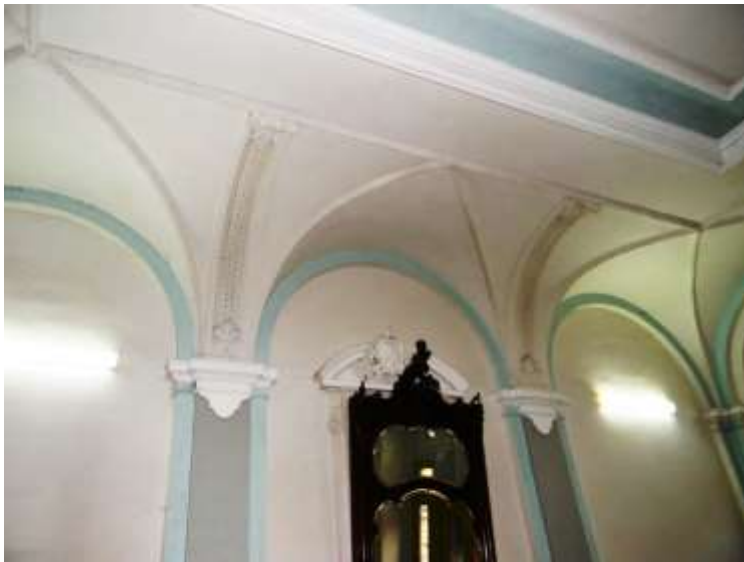
*Рис. 3. Фото західної стіни вестибюлю до дослідницьких та консерваційних робіт, 2012 р. (фото М.Бевза).*

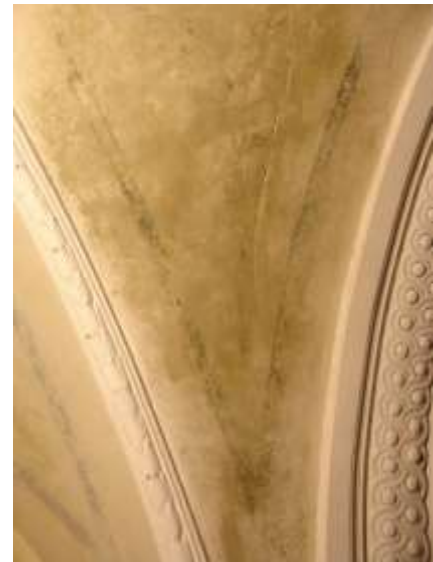
*Рис. 4. Збережений під пізнішим покриттям фрагмент художнього розпису XIX ст. (фото М.Бевза).*

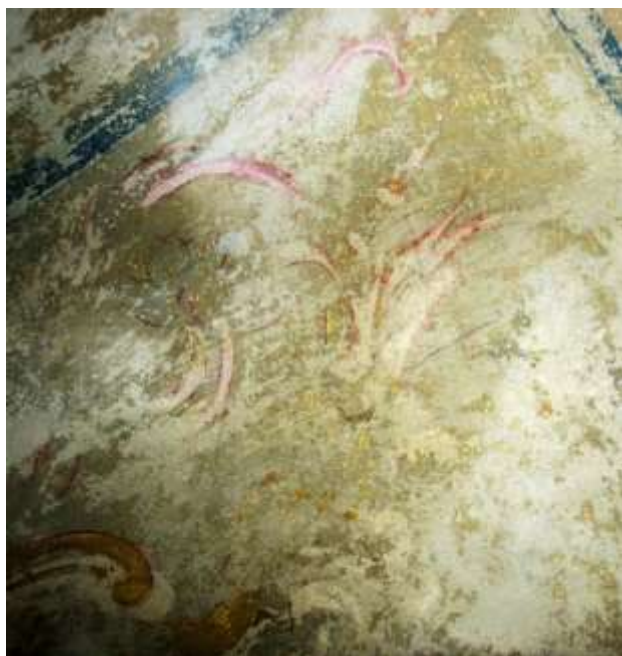
*Рис. 5. Декоративний елемент орнаменту. Зондування перед консервацією, 2013 р. Фото С.Гетьманчука.*

Виявлені фрагменти орнаментів мали риси неоренесансного живопису, про що свідчать рослинні елементи у вигляді акантового листа, волюти, силуету картуша у великому трикутнику (рис. 5), дубової гілки зі стрічкою у малих трикутниках. (рис. 6). Залишки розписів перенесено на кальку та використано в подальшій роботі з графічної реконструкції (рис. 8, 9, 10).

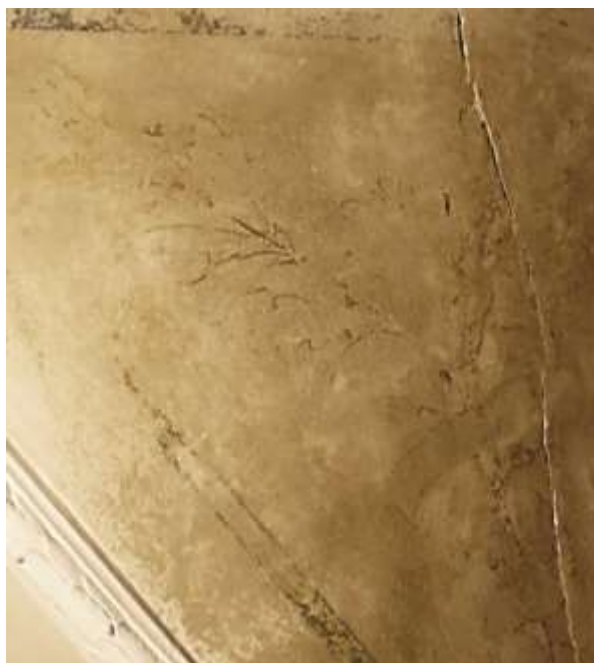
*Рис. 6. Фрагмент декоративної гілки з дубовим листям. Зонд до консервації, 2012 р. Фото С.Гетьманчука.*

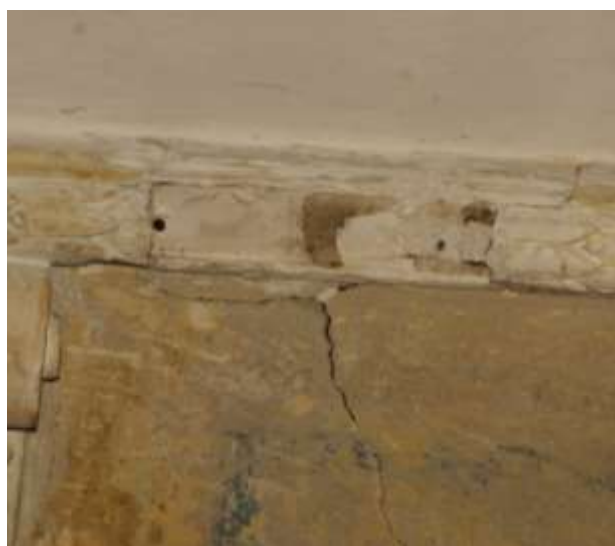
*Рис. 7. Тріщини на поверхні склепін'я і втрата ліпного декору стелі. Зонд перед консервацією, 2012 р. Фото С.Гетьманчука.*

Після завершення попередніх досліджень поверхню стелі було підготовлено до подальших робіт з реконструкції художніх розписів, під час яких за допомогою теплої води та щіток очищали поверхню від бруду, залишків фарби та крейдово-клейового розчину. Також після завершення досліджень, було очищено тиньк, місця механічних пошкоджень і тріщин на поверхні склепін і прилеглих до них ліпнин (рис. 7, 8), які потребують невідкладних консерваційних заходів. Наступним етапом було розшивання тріщин і швів, ін'єктування гіпсу та доповнення втрачених елементів ліпного декору, з подальшим тонуванням.

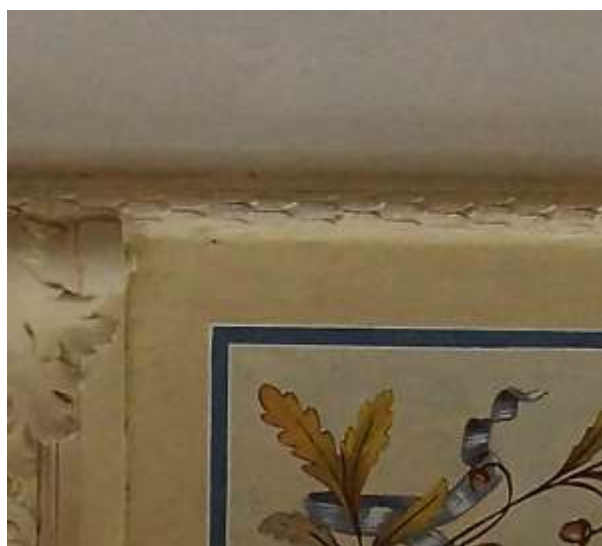
*Рис. 8. Такий самий фрагмент поверхні склепіння ліпного декору після консервації, 2015 р. Фото С.Гетьманчука.*

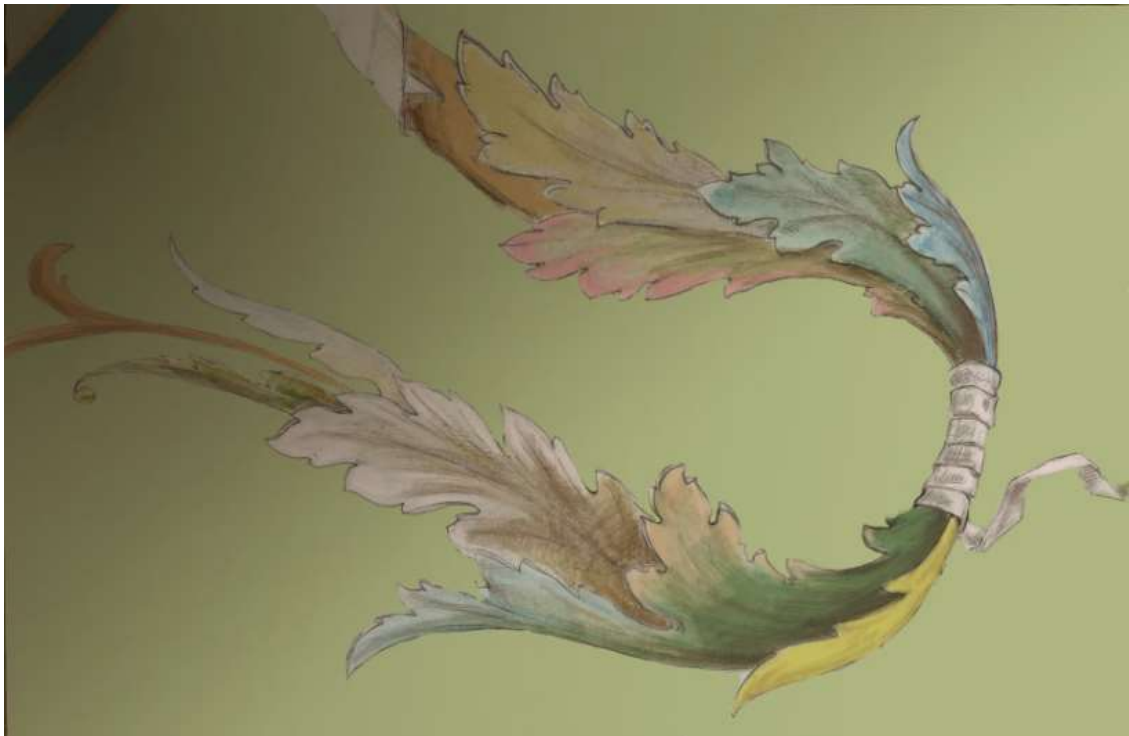
*Рис. 12. Кольоровий ескіз у кольорі елементів акантових листків (автор – С.Гетьманчук).*

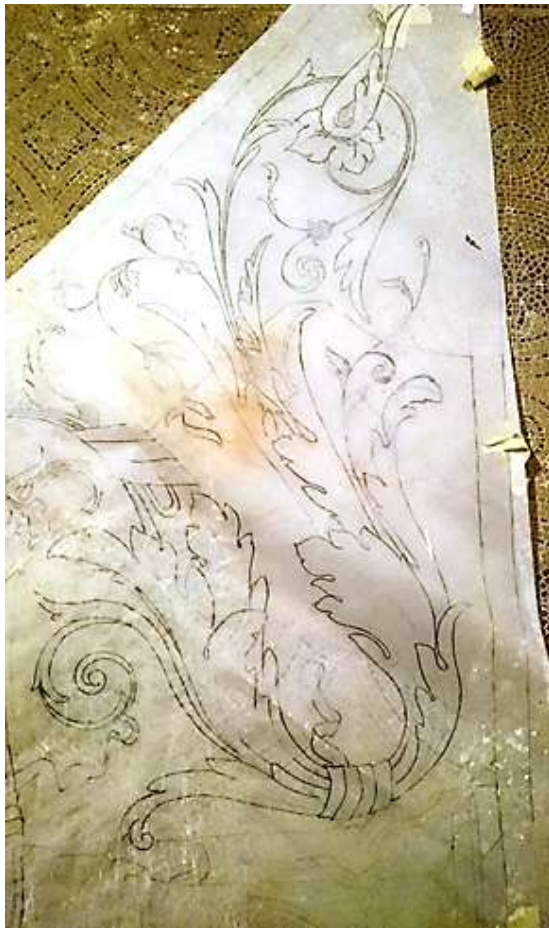
*Рис. 14. Креслення з перенесенням на нього візерункового орнаменту (масштаб 1:1).*

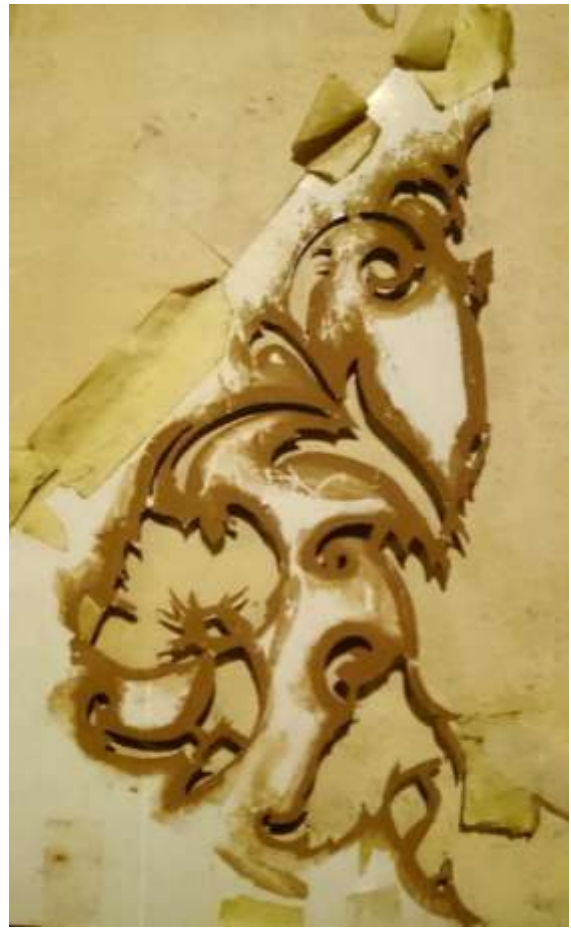
*Рис. 15. Один із способів перенесення малюнка на поверхню склепіння, нанесення фарби за трафаретом.*

Для малюнків орнаментально-декоративних композицій використовували казеїнову фарбу, до складу якої входили: казеїн з нежирного сиру, гашене вапно, скипидарна олія бальзам, лак, борна кислота та мінеральні пігменти (переважно кадмій і кобальт). Також було виконано вибірку на колірну гамму та сполучуваність кольорів між собою та технічну та колірну гармонію з основою (рис. 12). Після фарбування фонів контурні малюнки орнаменту були перенесені на поверхню склепінь у техніці штампування та трафарету. Згодом розпочато реставраційно-відтворювальні роботи. Цей завершальний етап включав: наведення контурів, промальовування основних тонів підкладки, створення протяжності в технології «сухий пензель» і написання дрібних елементів. На кожному етапі роботи проводилась детальна фотофіксація та інвентаризація процесів.

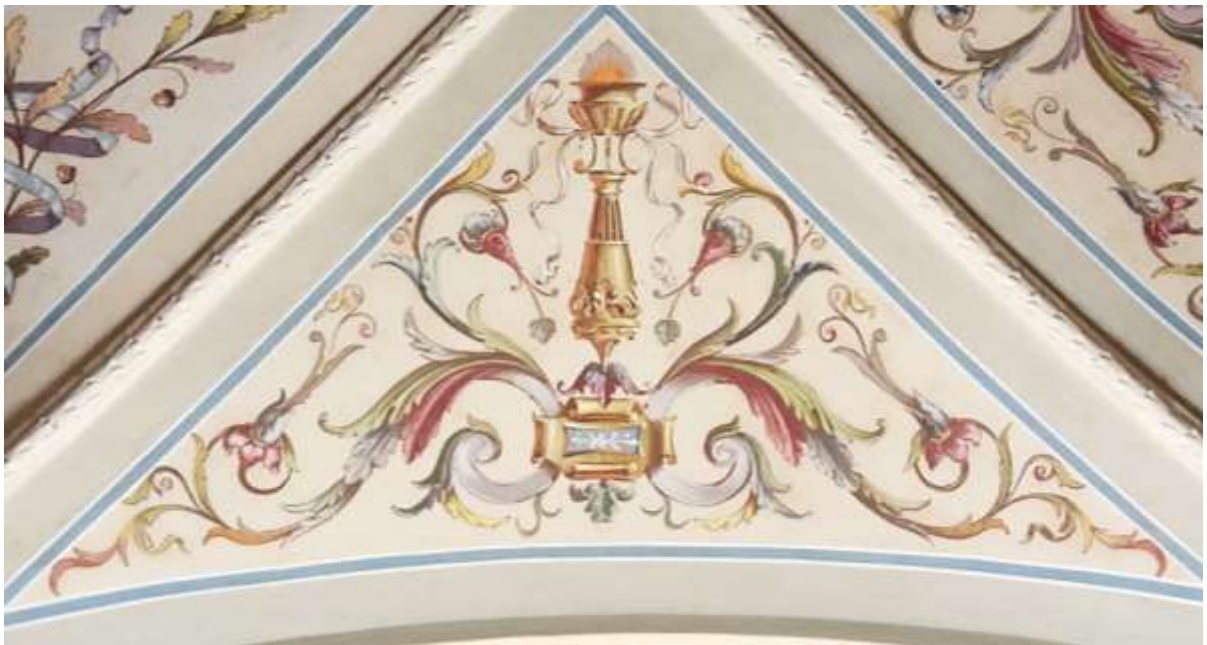
*Рис. 16. Реставрований фрагмент: збережений та реконструйований розпис трикутного поля на склепінні. Практична робота – С.Гетьманчук.*

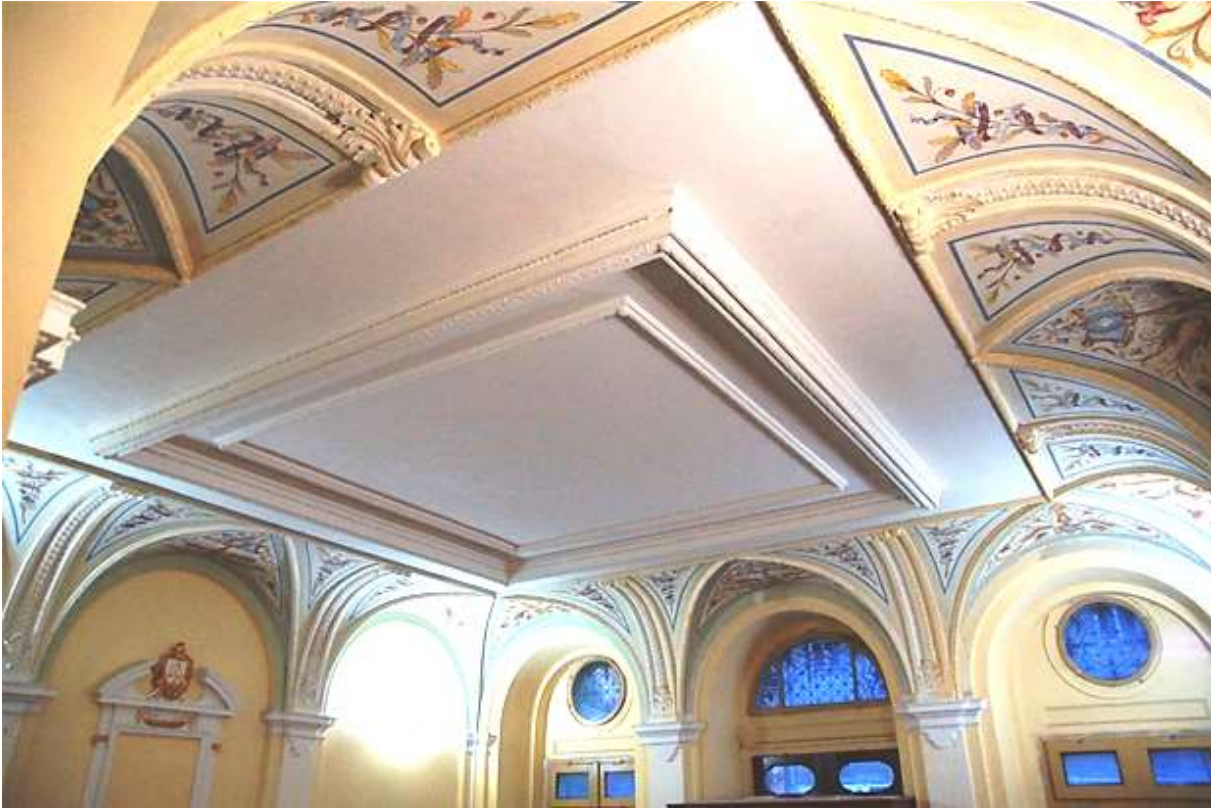
*Рис. 17. Головний вестибюль 19 навчального корпусу НУ «Львівська політехніка» 2015 р. після завершення реконструкційно-реставраційних робіт (фото М. Бевза).*

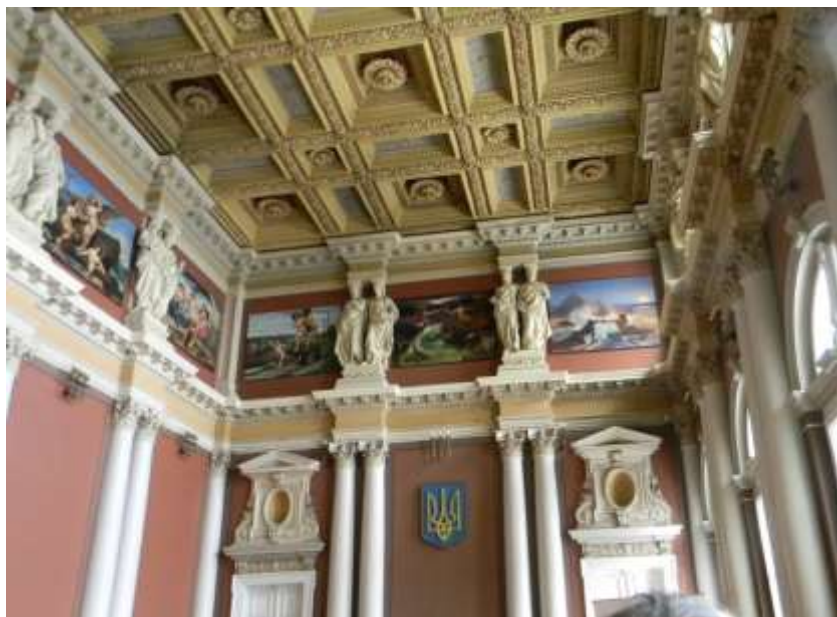
*Рис. 1. Інтер'єр актової зали у 2015 р., перед початком дослідницьких та реставраційних робіт. Фото М.Бевз.*

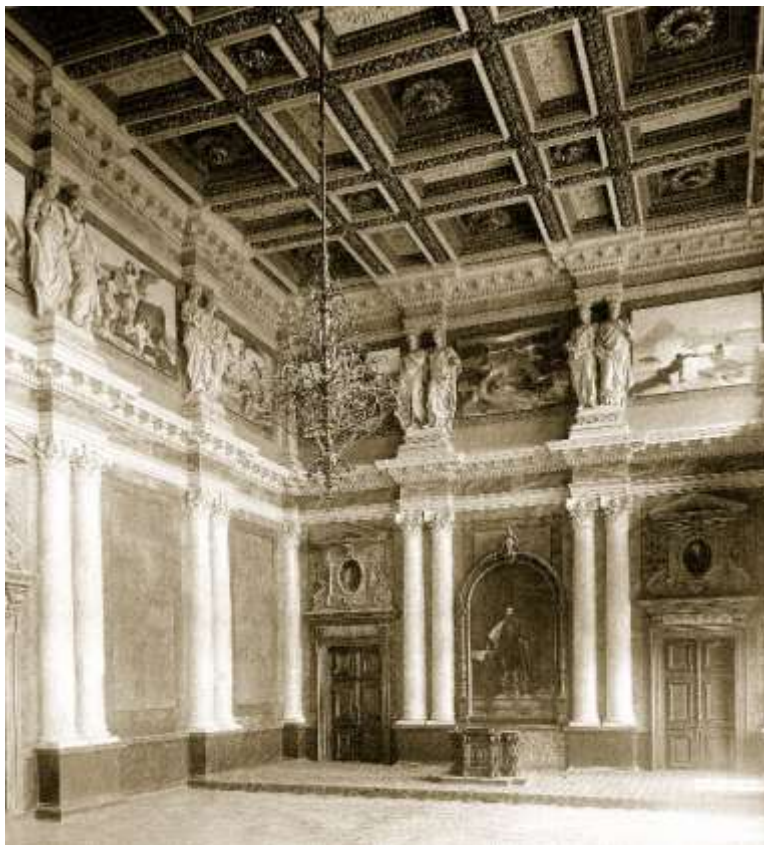
*Рис. 3. Фото зали Політехніки 1909 року (Бобало, Ю., 2014). Стіни до висоти гзімсу та колони декоровано в техніці «мармуризації» з імітацією дорогих порід каменю. Слід звернути увагу на інші втрачені елементи: по центру – на пульті ректора та портрет фундатора політехніки, на солю – підвищення для членів ректорату, а також на декоративне мальоване орнаментальне обрамлення по периметру картин і підвісний світильник.*

Стіни актової зали за проектом Ю.Захарієвича виконано в декоративно-художній техніці «штучного мармуру» з поділом на «дзеркала» та з малярською імітацією мармурових плит. Цю декорацію стін можна розгледіти на історичній фотографії зали початку XX ст. (рис. 3, 4). Технологія виконання мармурових стін базувалася на застосуванні олійних фарб, покладених на проґрунтовану поверхню тиньку. Варто зазначити, що таку техніку декорування стін часто використовували у Львові та загалом у Галичині в бароковий період (Hetmanchuk, S., 2020; Демків, М. В., Лінда, С. М., 1999). Як приклад можна назвати таке декорування в соборі Св. Юра (на жаль, також закрите нашаруваннями), у костелі Св. Лаврентія в Жовкві, в костелі Св. Петра і Павла отців Єзуїтів, в окремих залах Олеського замку та ін. Традицію такого способу декорування інтер'єрів можна пов'язувати із віденськими впливами (Пурхля, Я., 1996) та живою давньою традицією застосування синтезу архітектурних та мистецьких засобів у опорядженні громадських будівель Львова (Бойко, О., Бевз, М., 2016; Рудницький, А. М., 2003; Липка, Р., 1996).

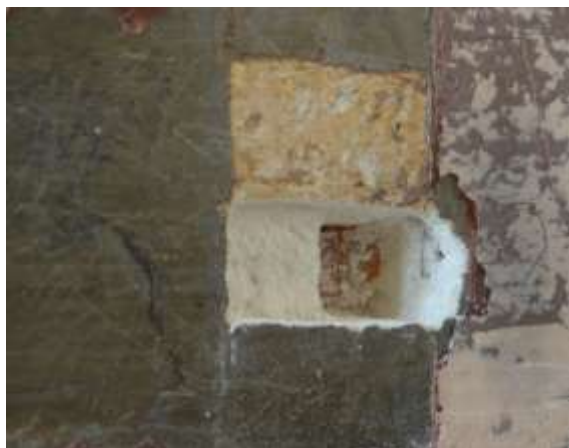
Рис. 6. Фотофіксація зондажу у фарбових покриттях та тиньку. Фото М.Бевза, 2015.

Дослідження зондажами, які проводилися паралельно із роботами з ремонту у 2015 році, виявили, що міжколонні простінки первісно мали світло-охристі дзеркала з чотирьох «мрамурових плит» і з рамою зеленого кольору в чорній облямівці та темно-бежево-сіре викінчення пояском по периметру (рис. 6, 7). П'єдестали з базою мали темно-коричневу кольористику, теж виконану в техніці «штучного мрамору» з жовтими, зеленими та охристими розводами. Карниз п'єдесталу був світло-охристого кольору. Спочатку двері були пофарбовані в темно-коричневий колір з імітацією рисунку прожилок деревного зрізу. Колони мали світло-охристий до жовтого колір з легкою «мармуризацією».

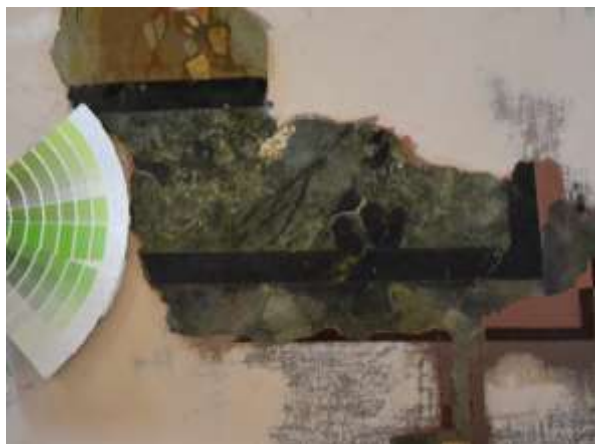
Рис. 7. Фотофіксація зондажу із злуцненнями та саморозкриттями фарбових шарів. Фото М.Бевза, 2015.

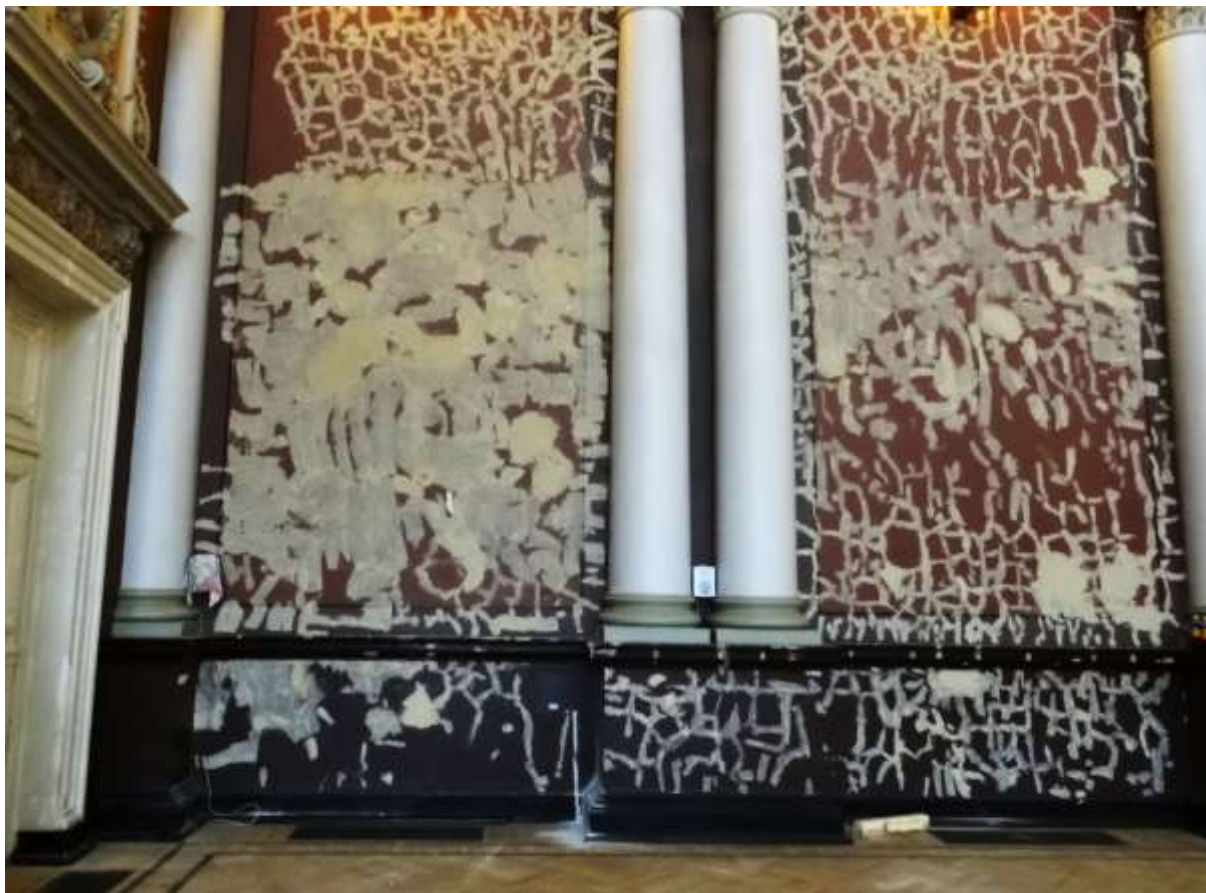
*Рис. 9. Стан стін актової зали (міжколонні простінки північної стіни) з шпаклюванням тріщин у тиньку, 2014 р. Фото М.Бевза.*

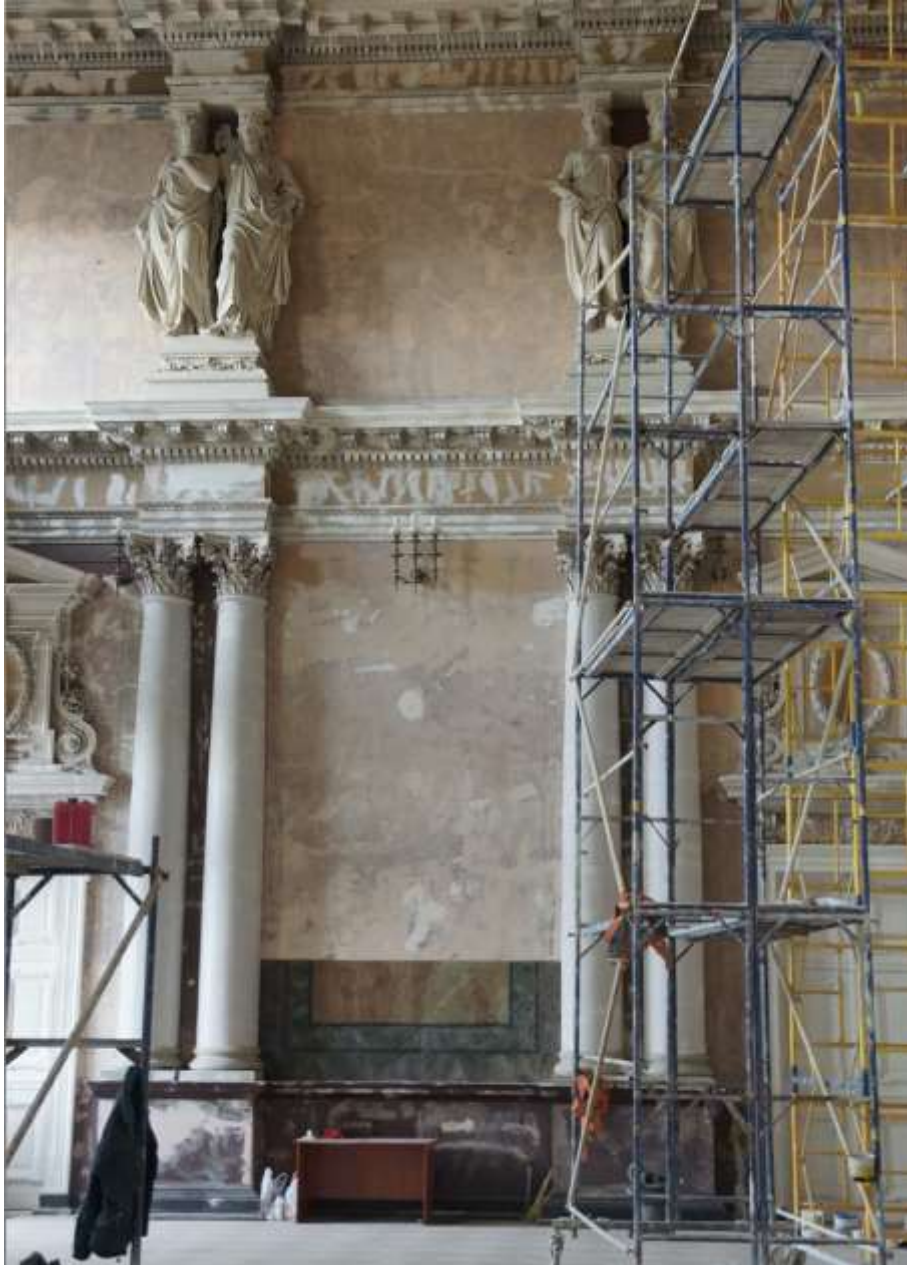
*Рис. 10. Фото західної стіни актової зали у процесі ремонтних робіт 2014 р. з розкритою смугою автентичного малярського шару мармуризації у нижній частині. Фото М.Бевза.*

- mechanical cleaning of the entire wall plane; removal of paint coatings to the layer of authentic marbling; also removing putty from cracks and gaps in the plaster;*

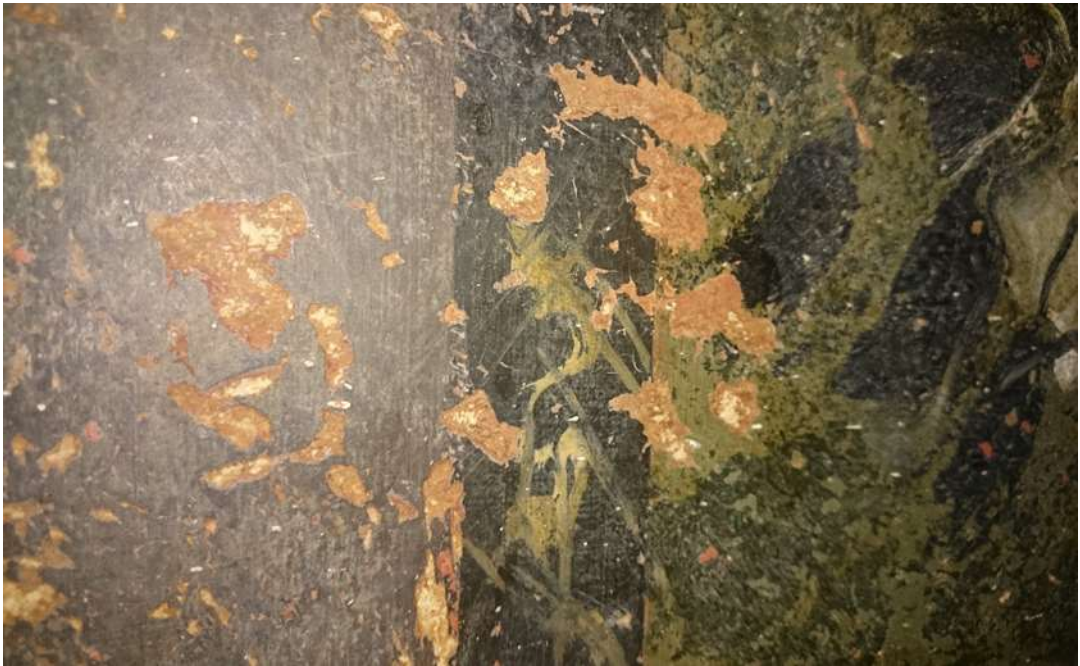
*Рис. 11. Типовий характер пошкоджень автентичного малярського шару на всіх поверхнях стін.  
Фото С.Гетьманчук.*

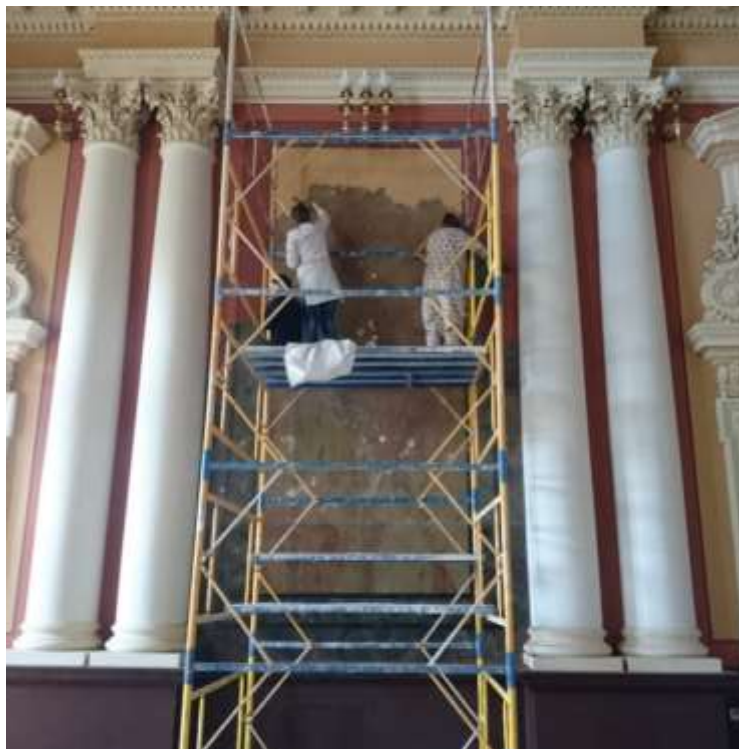
*Рис. 12. Фото західної стіни актової зали у процесі розчищення від нашарувань фарби до автентичного шару мармуризації. Фото С.Гетьманчука. Стан збереження автентичного шару у цьому простінку був одним з найкращих.*

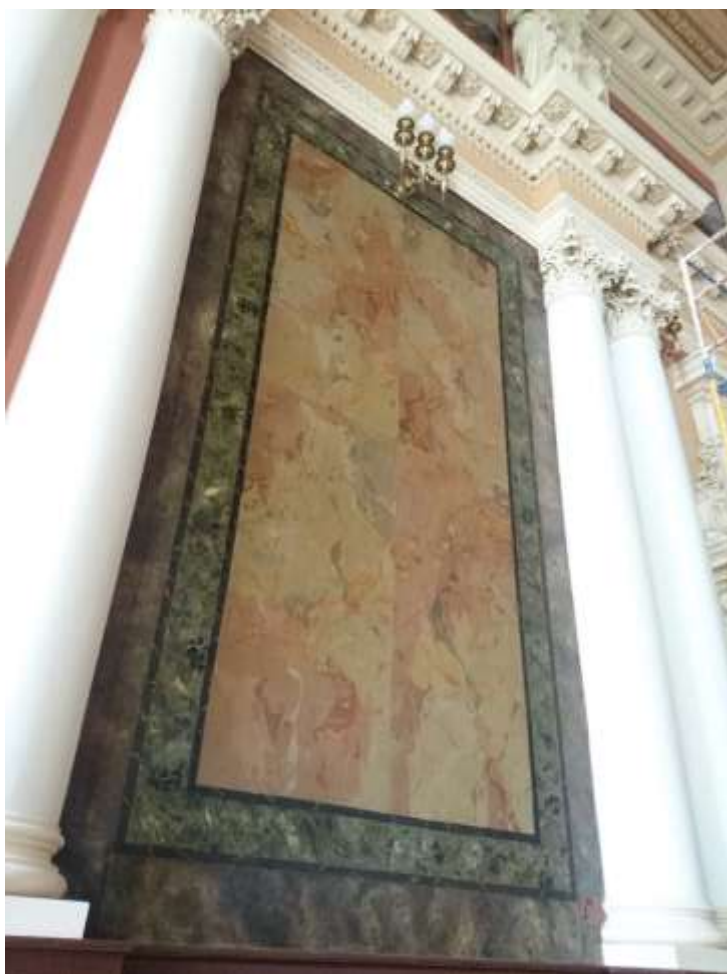
*Рис. 13. Перший очищений та реставрований фрагмент автентичної малярської декорації у західному центральному міжколонному простінку; 2016 р. Виконаний на основі висновків та рекомендацій першого етапу досліджень. Фото С.Гетьманчука.*

6. На засіданні реставраційної ради кафедри було прийнято спільне рішення про те, що через 1 тиждень після завершення тонувань (коли тонувані шари цілком висохнуть) рекомендовано нанести реставраційну восково-смоляну мастику на усю реставрвану поверхню (дзеркал стін чи колон). Ця рекомендація виконувалася послідовно на завершальному етапі реставрації кожного фрагменту.

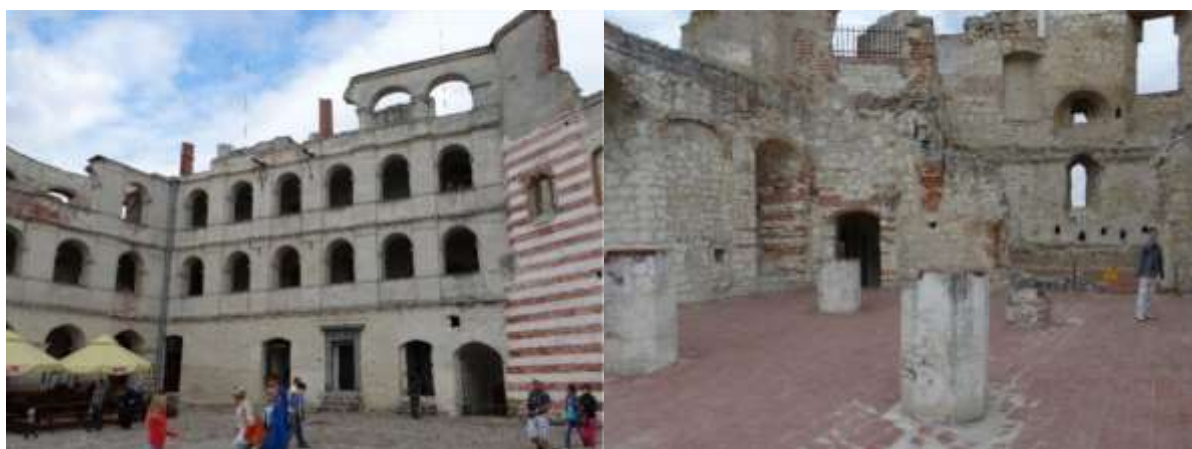
*Рис. 1, 2. Замок в Яновці у Польщі. Руїни корпусів, адаптовані для туристичного відвідування. Фото М. Бевза, 2016.*

перекрить. Експозиція міститься лише у двох малих підвальних приміщеннях, відвідування яких відбувається без екскурсовода. Атракцією є видова тераса на стінах південного крила з прекрасним видом на Віслу та місто (рис. 1, 2). Територія замку замикається брамою, відвідування регульоване та платне. Великий за територією, з комплексом фрагментарно збережених ренесансних будівель замок в Яновці, також музесфікований як „тривала руїна. Проте тут облаштовано у партері одного з корпусів малу кав'ярню та є адміністративне приміщення. По кількох пустих ярусах одного з палацових корпусів можна піднятися відбудованою сходовою кліткою, оглядаючи замкові руїни та околиці (рис. 3, 4).

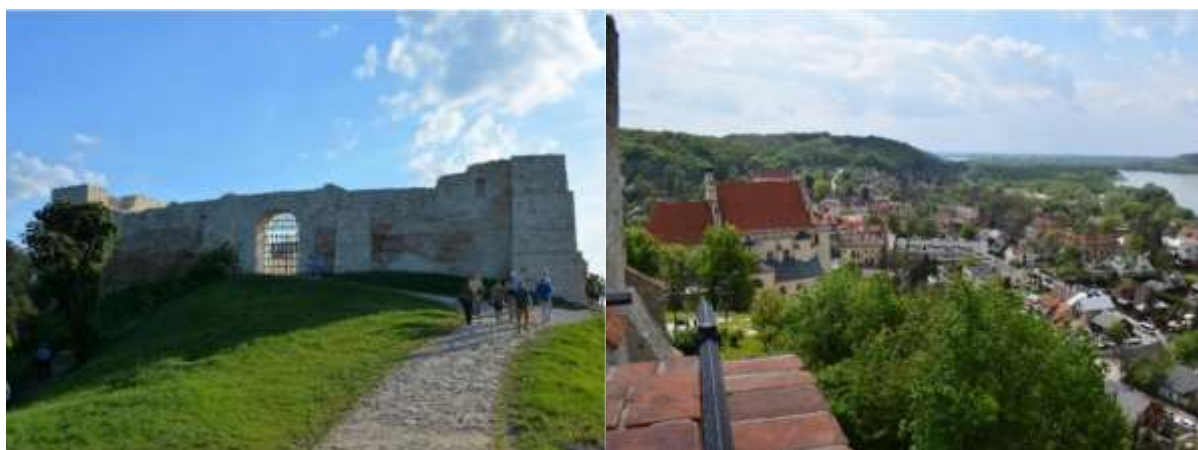
*Рис. 3, 4. Замок в Казімежі над Віслою у Польщі. Західний фасад законсервованих замкових мурів з брамою. Фото М.Бевза, 2016.*

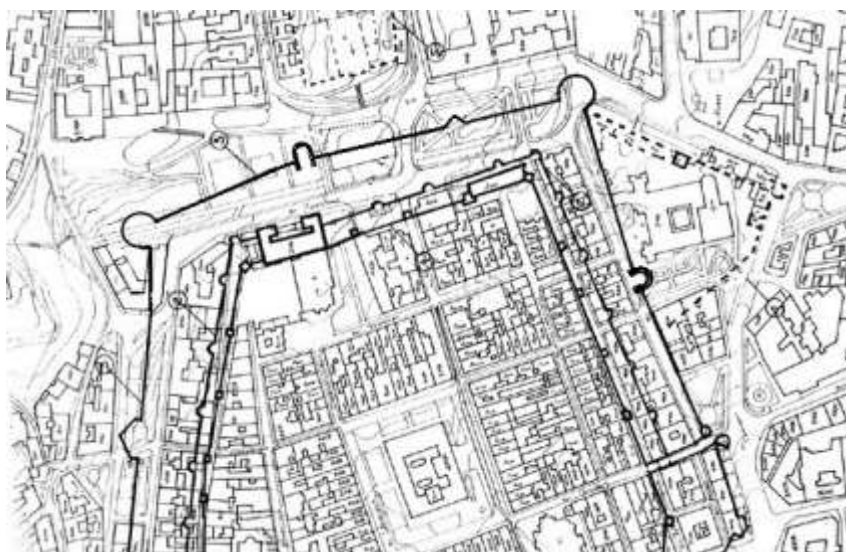
*Рис. 2. Гіпотетична реконструкція планувальної структури трьох ліній східного прясла фортифікацій Львова станом на початок XVI ст. (1522-1540 рр.), виконана на сучасній підоснові (М.Бевз, 2020).*

У Львові одночасно будуються підковоподібні бастеї східна та південна. Наслідуючи концепції Дюрера, їх розміщено посередині прясел. Південна бастея відома під назвою Струмилової або Струмилки. Східна згодом отримає назву Порохової. Струмилка за конфігурацією плану та за розмірами абсолютно ідентична до Порохової. Ширина першої складає 19.5 м, другої аналогічно – 19.5 м. Форма у плані обидвох об'єктів також ідентична. Обидва об'єкти первісно мали «пусте» нутро, відкрите у бік середмістя (рис. 2).

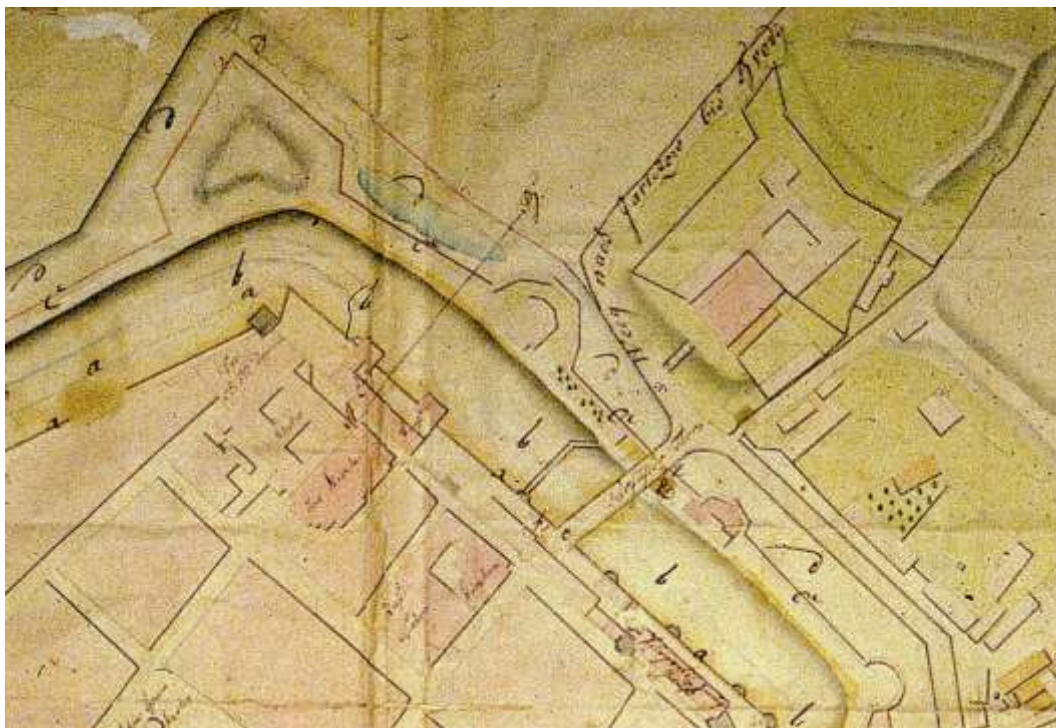
Рис. 3. План центральної частини міста Львова з 1780 р. авторства Фр. д'Ертеля («Plan von Lemberg. 1780. - M 1:1440. Anton Pintershoffen... (Franz d'Ertel). - G I h, 371 - 1 // Kriegsarchiv. Wien. Kartensammlung. - 1 gez. Bl.; фотокопія, М.Бевз). Порохова башта нарисована помилково гранчастою у плані, накритою дахом на відміну від "пустої" Королівської бастеї у південному кінці третьої оборонної лінії. Зліва від башти лінією А-В позначено перетин по оборонному валу та фосі. Подасмо цей перетин на наступній ілюстрації.

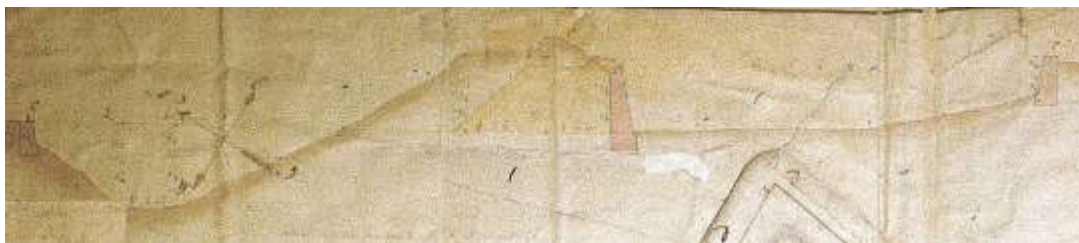
Рис. 4. Рисунок перетину по валу та фосі поряд з Пороховою баштою, що подано на плані центральної частини міста Львова з 1780 р. авторства Фр. д'Ертеля [14]; (фотокопія, М.Бевз). Видно, що план виконувався з метою модернізації фортифікацій третьої лінії. Ширину та профіль валу заплановано зменшити; проектоване тіло валу зафарбовано. З позначень перетину можемо побачити, що висота скарпованої стіни оборонного валу сягала 4 м, а фоса була достатньо глибокою та мала мурований контрескарп висотою біля 2 м.

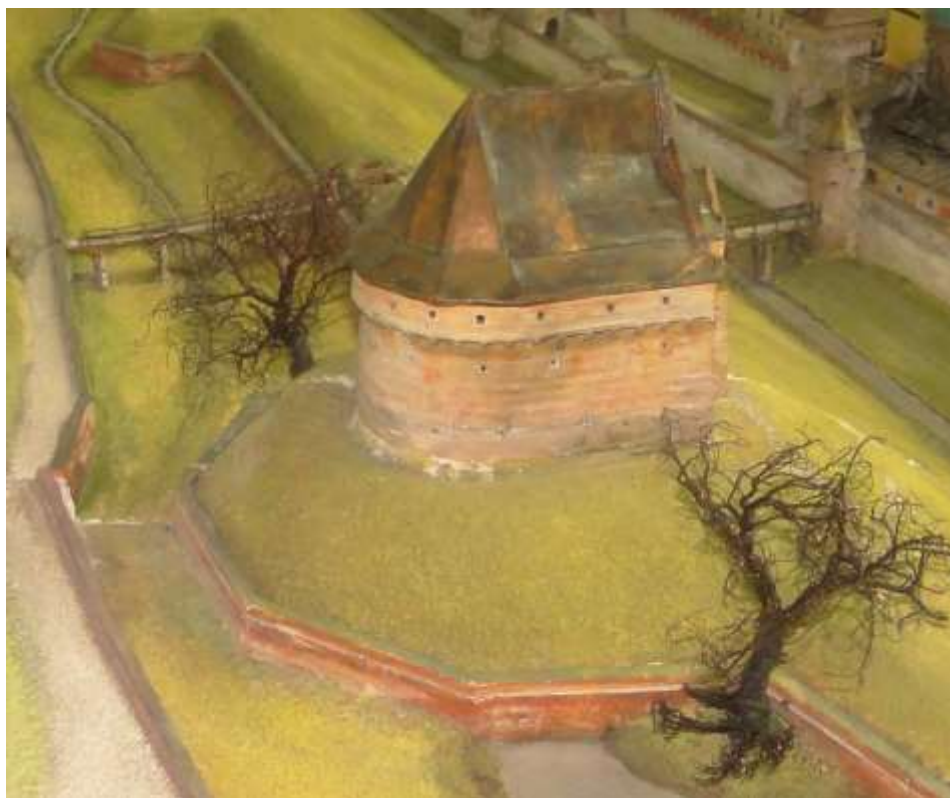
*Рис. 8. Макетна реконструкція Порохової башти на період XVII ст. авторства Я.Вітвіцького (Вітвіцький, 2004)*

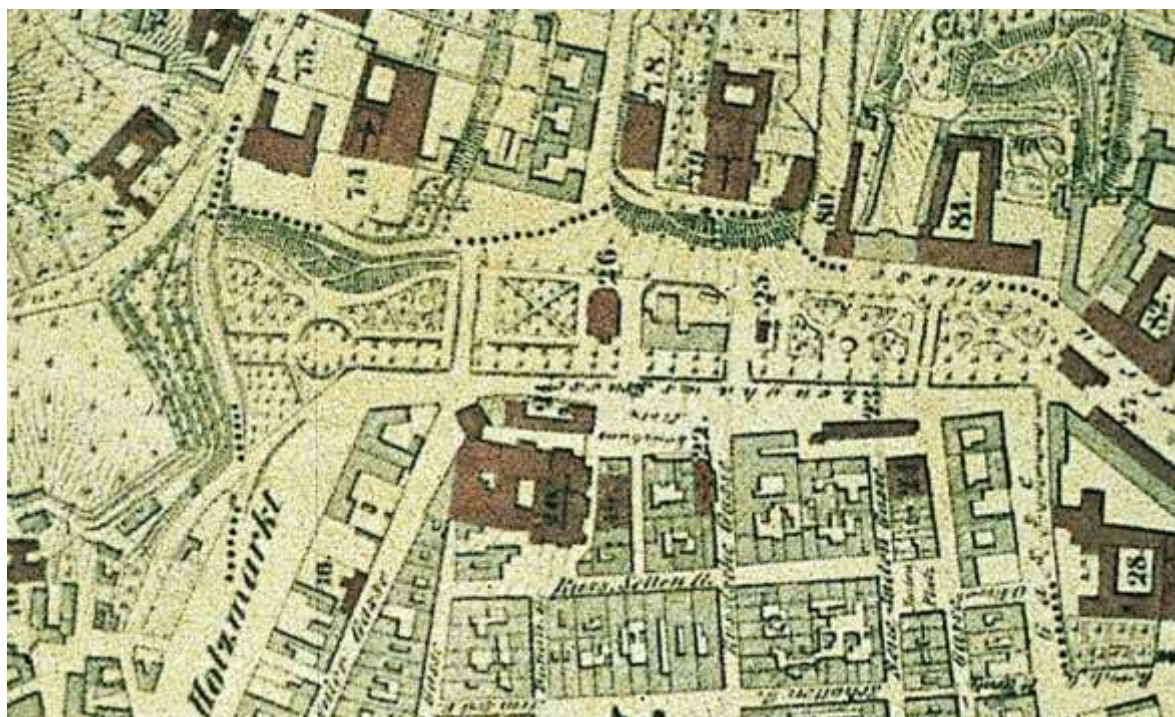
*Рис. 9. Порохова башта у розпланувальній структурі парку і променаду Райценгайма у 1844 р. (План міста Львова 1844 р., Військовий архів Австрії, фотокопія М.Бевз).*

східного прясла укріплень після їх розбирання на початку XIX ст. У 1821 р. тут створено благоустроєну систему скверів з променадою (проект на завдання урядника Райценгайма), збудовано першу австрійську гімназію (рис. 9). Із побудовою будівлі Губернаторства сквери модернізовано у парк та він дістає назву Губернаторських валів.

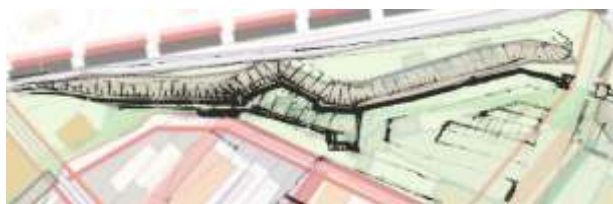
*Рис. 6 План-концепція функціональної адаптації території бастиону*

відновлені та підняті над територією двору. На верхній площадці, можна влаштувати зону пасивного відпочинку з альтанкою (у вигляді кавальєри чи вежі) та іншими елементами благоустрою (Рис.6, 6.1, 6.2, 6.3)

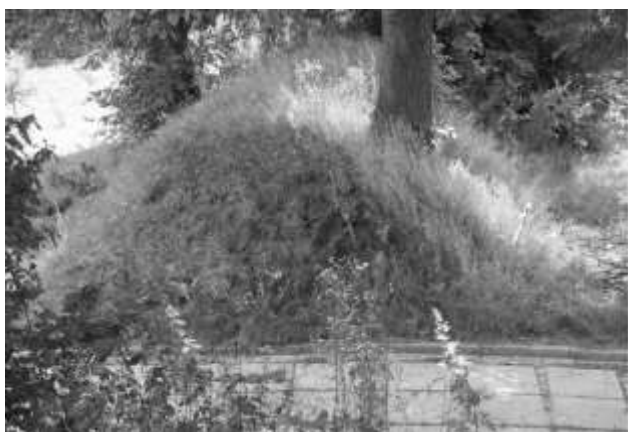
Рис. 1. Фіксація стану збереження оборонних споруд монастиря ЧСВВ у Щеплотах. Релікти оборонного валу (світлина автора 2016 р.)

первісно вали були вищими але з часом осунулись. На вершині західного валу, у кротовині, віднайдено уламок давньої цегли. Можливо це матеріал забутування частоколу, про присутність, якого свідчить карта Фрідріха фон Міга. Довжина збереженого західного валу 54,00 м., південного – 62,80 м (Рис.2). На розі валів збережений проріз давньої брами, яку фланкував південно-західний малий бастіон та, ймовірно, дерев'яна бастея. На сьогодні вали обросли давніми деревами та кущами, що значно ускладнює обстеження та обміри об'єктів. Також віднайдено релікти південно-східного та південно-західного бастіонів. Технічний стан оборонних споруд – руїна.

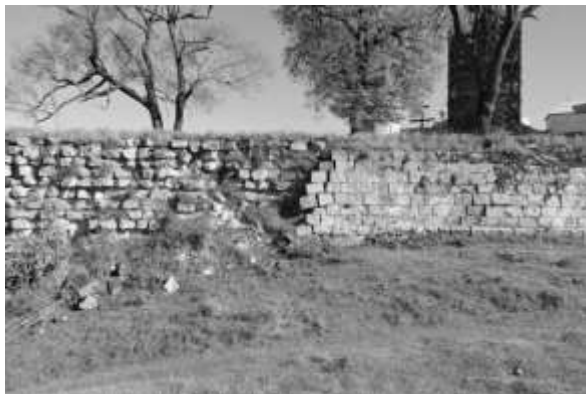
*Рис. 10. Фіксація стану збереження оборонних споруд монастиря оо. Домініканів у Підкамені. Оскарпування північно-західного бастіону кліщевої системи (світлина авт. 2018 р.)*

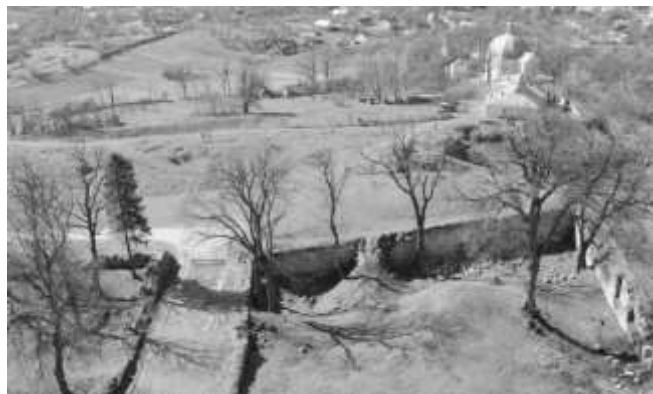
*Рис. 11. Фіксація стану збереження оборонних споруд монастиря оо. Домініканів у Підкамені. Вигляд на в'їздний оборонний вузол з вежі костелу (світлина авт. 2014 р.)*

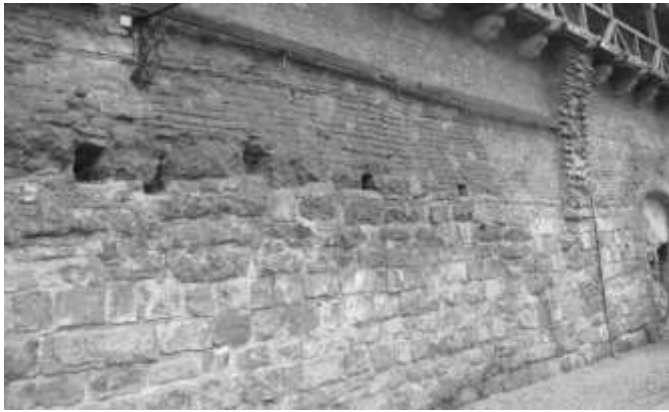
*Рис. 12. Фіксація стану збереження оборонних споруд монастиря оо. Бернардинів у Львові. Внутрішній фасад оборонного муру. Виявлено чорна патина та відшарування каменю, деградація цегляного мурування. (світлина авт. 2016 р.)*

були реставровані з функціональним адаптуванням для робіт інституту Укрзахідпроектреставрація у 1976-1977 роках під керівництвом О. Новаківського та К. Присяжного (ДП “Інститут Укрзахідпроектреставрація”, 1985 р). Після 40 років експонування та експлуатації місцево утворилась патина на камені, відслідковуються процеси розшарування та вивітрювання елементів мурування, присутні вивали мурування у комунікаційному прорізі (Рис. 12.).
