## КОМПЛЕКСНІ НАУКОВІ ДОСЛІДЖЕННЯ В РЕСТАВРАЦІЇ ПАМ'ЯТОК АРХІТЕКТУРИ

**КОМПЛЕКСНІ НАУКОВІ ДОСЛІДЖЕННЯ  
В РЕСТАВРАЦІЇ ПАМ'ЯТОК АРХІТЕКТУРИ**

**Колективна монографія  
Під ред. проф., д. арх. Миколи Бевза**

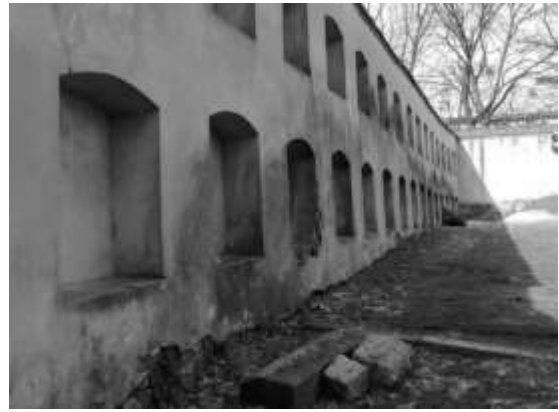
*Рис. 13. Фіксація стану збереження оборонних споруд монастиря оо. Кармелітів босих у Львові. Виявлено заволодження муру та відшарування тиньку XIX ст. (світлина авт. 2018 р.)*

Незадовільний стан оборонних споруд монастирів виявлено у Львові (оо. Кармелітів босих (Рис. 13), сс. Бенедиктинок), Підкамені (перша оборонна лінія), Сусідовичах, Бесідах, Добромилі, Кам'янці-Подільському. Перелічені об'єкти потребують негайного реставраційного втручання задля збереження автентичної субстанції. Невпорядковані процеси забудови у міському середовищі негативно впливають на стан збереження оборонних споруд. У 2012 році було розібрано частину північного прясла муру монастиря оо. Кармелітів, після чого було частково відремонтовано, проте автентична субстанція втрачена. Виявлено, що оборонні споруди монастиря оо. Домініканів у Підкамені, одного з найбільших монастирів України, також перебувають у незадовільному стані спричинені відсутністю реставраційних робіт. Востаннє такі реставраційні заходи на об'єкті проводились польськими архітекторам у 1936-1939 роках. Експлуатація у воєнний та совітський періоди привели до упадку оборонні мури, башти та браму монастиря. Інститутом Укрзахідпроектреставрація було розроблено проект реставрації першої лінії оборони укріплень, проте не реалізовано. В результаті заселені ченці-студити власними силами та на власний розсуд провадили ремонтні роботи на частині пам'ятки архітектури національного значення. Такі дії зупиняють частково руйнівні природні процеси, проте нефаховий підхід у застосуванні будівельних матеріалів, не дотримання технології спричиняє антропогене нищення автентичної субстанції. Архітектурний образ також зазнає негативних впливів таких робіт.

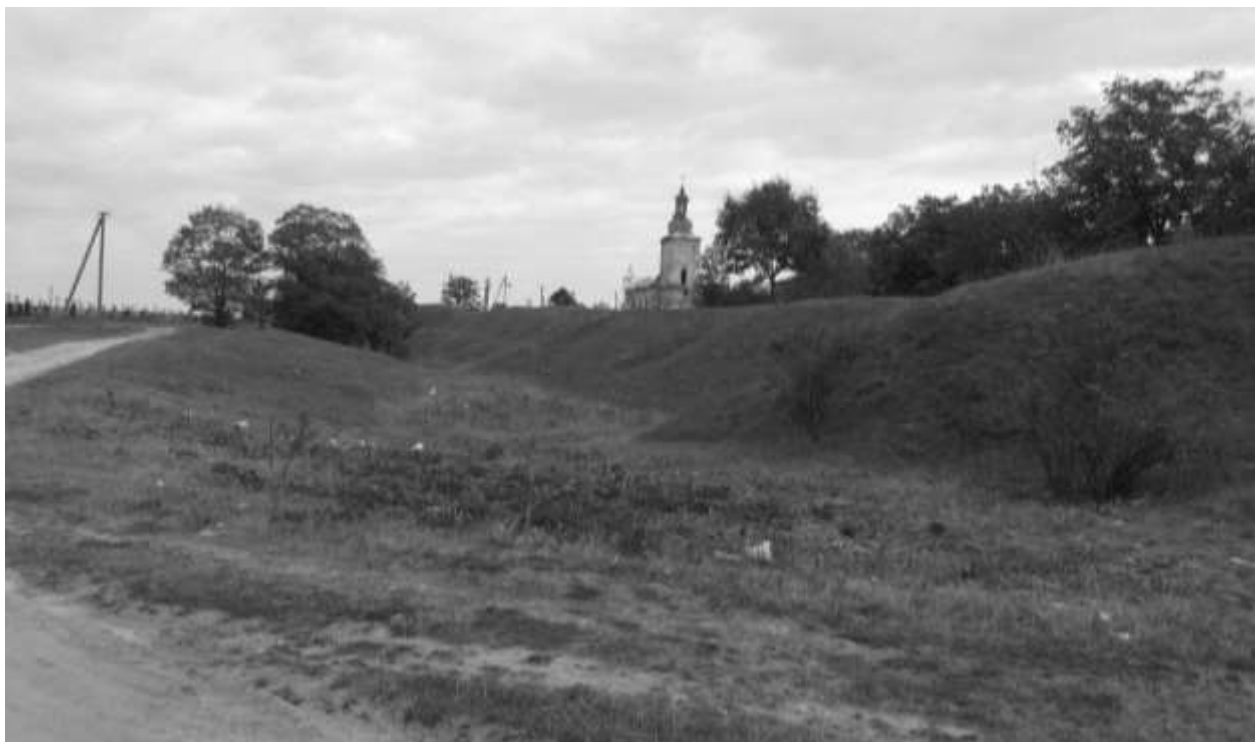
*Рис. 14. Фіксація стану збереження оборонних споруд монастиря оо. Бернардинів у Лешневі. Оборонні вали міста та руїна костелу (світлина авт. 2017 р.).*

Значно важча ситуація з оборонними спорудами міста, якими боронилися монастирі. До нашого часу у задовільному часі дійшли елементи першої лінії оборони північно-західного наріжника міста Жовкви біля монастиря оо. Домініканів. У незадовільному стані перебувають вали смт. Лешнів, що оточували монастир оо. Бернардинів (Рис.14). У стані руїни виявлені укріплення Межиріча-Острозького, Острога і Дубно. Оборонні лінії міст, як і Львова були розібрані у період нової Австрійської влади, інші – зруйновані.

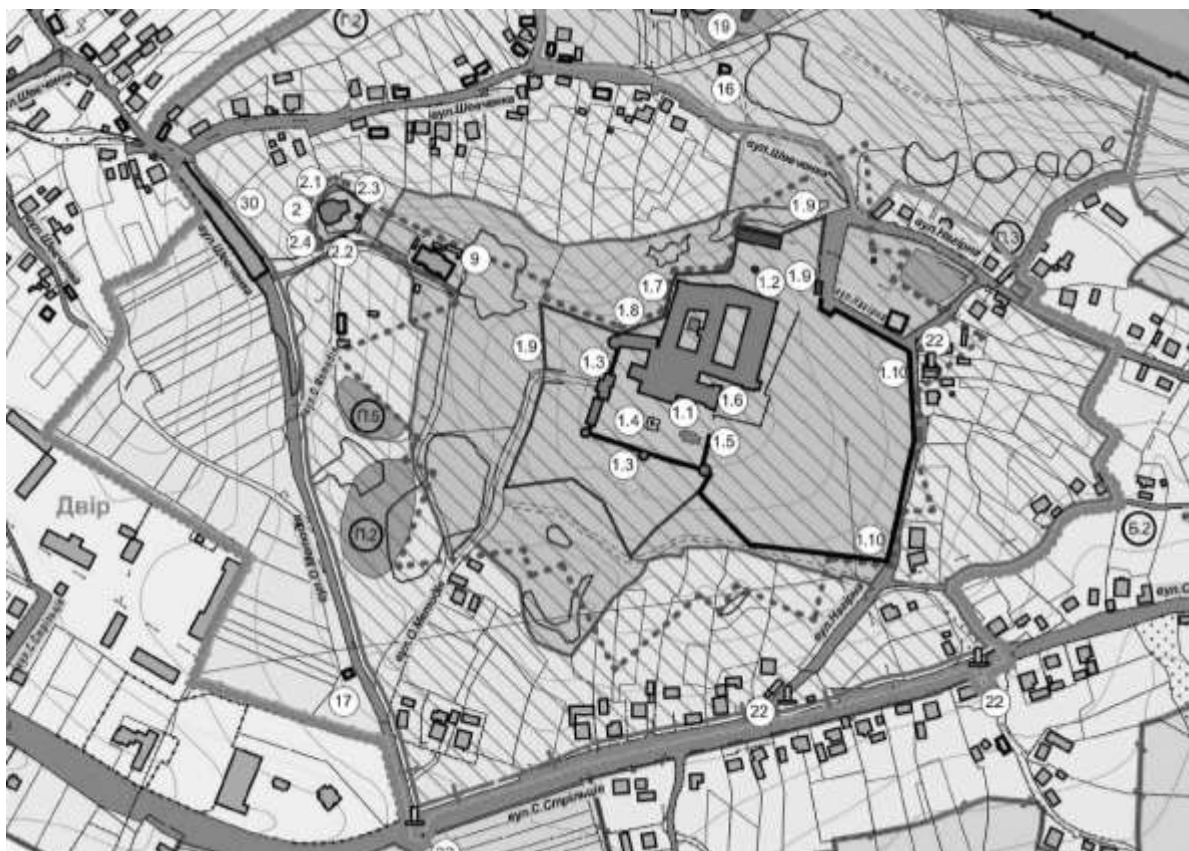
*Рис. 15. Фрагмент креслення зон охорони пам'яток історико-архітектурного опорного плану Підкаменя, виконаного за участі автора (ГАП - к. арх., доц. Петрик В.М.)(ПП "Белзький мур", 2015)*

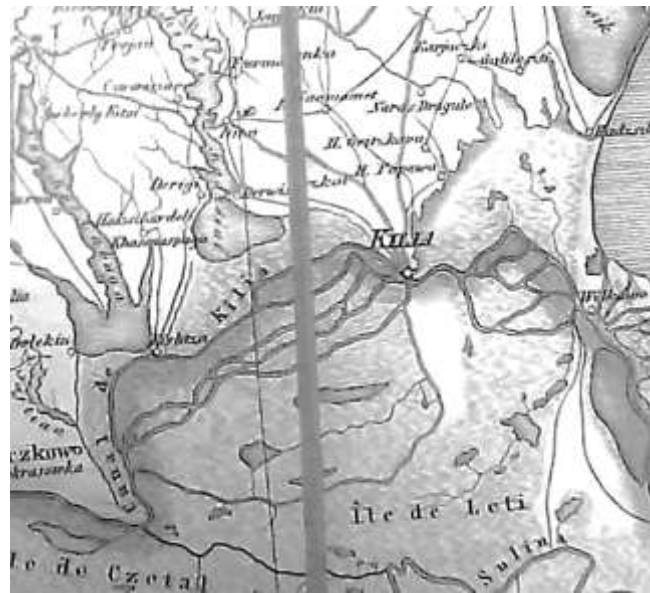
Рис.6. Фрагмент плану 1860=х років

На сучасній схемі палеонтологічного розвитку дельти виділяються три найвищі точки між рукавами - Кілія, Суліна та Св.Георгій. Останній найкрупніший з них. Він розташований навпроти сучасного міста Кілія та формував отрог, який в свій час розділила річка (Рис. 1). Також це підвищення прослідковується на карті 1850х років. Острівні утворення Летея та Караогман прослідковуються в історичному водному басейні дельти Дунаю (Рис. 6).
