Міністерство освіти і науки України  
Національний університет „Львівська політехніка”

**ДИСЕРТАЦІЯ**

**МІЦНІСТЬ ТА ДЕФОРМАТИВНІСТЬ ЗГИНАНИХ ЗАЛІЗОБЕТОННИХ  
ЕЛЕМЕНТІВ З ПОШКОДЖЕННЯМ БЕТОНУ ЗА ДІЇ НАВАНТАЖЕННЯ**

**Львів - 2021**

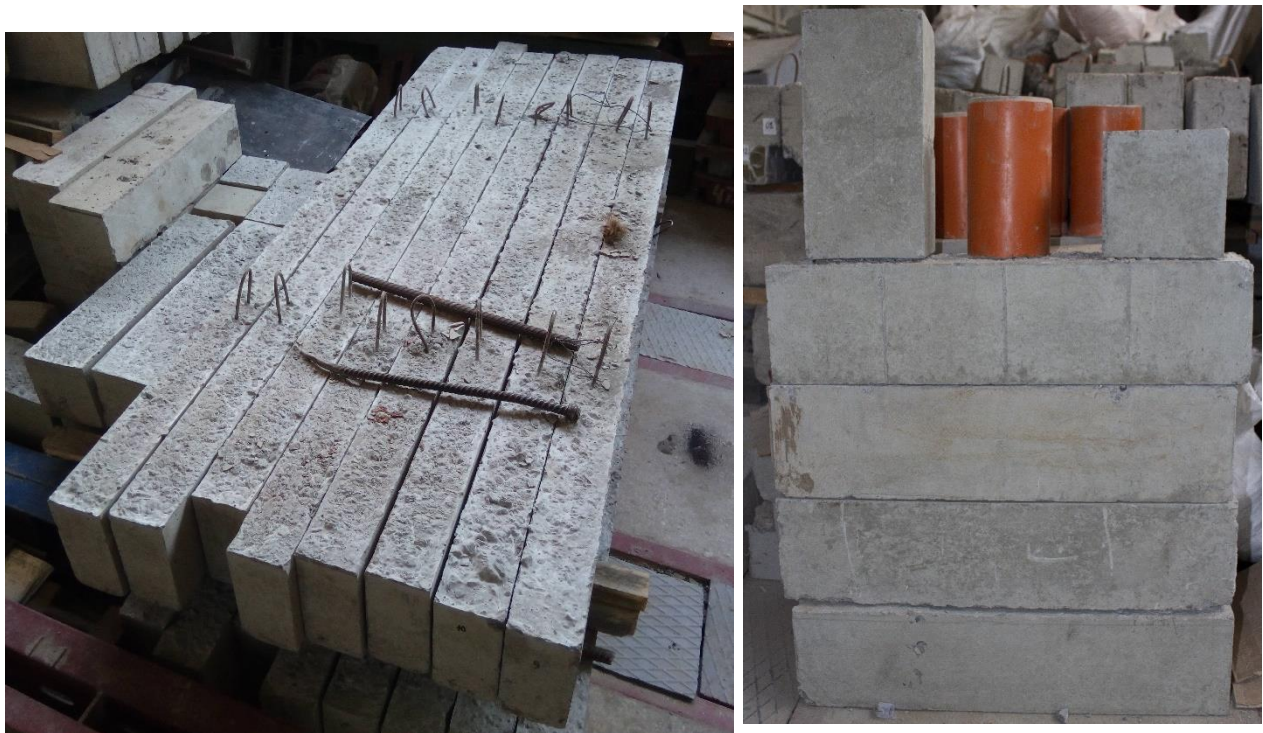
З метою виконання дослідницької роботи було виготовлено 28 залізобетонних балок, 12 бетонних кубиків, 16 бетонних циліндрів та 8 бетонних призм (рис. 2.3.).

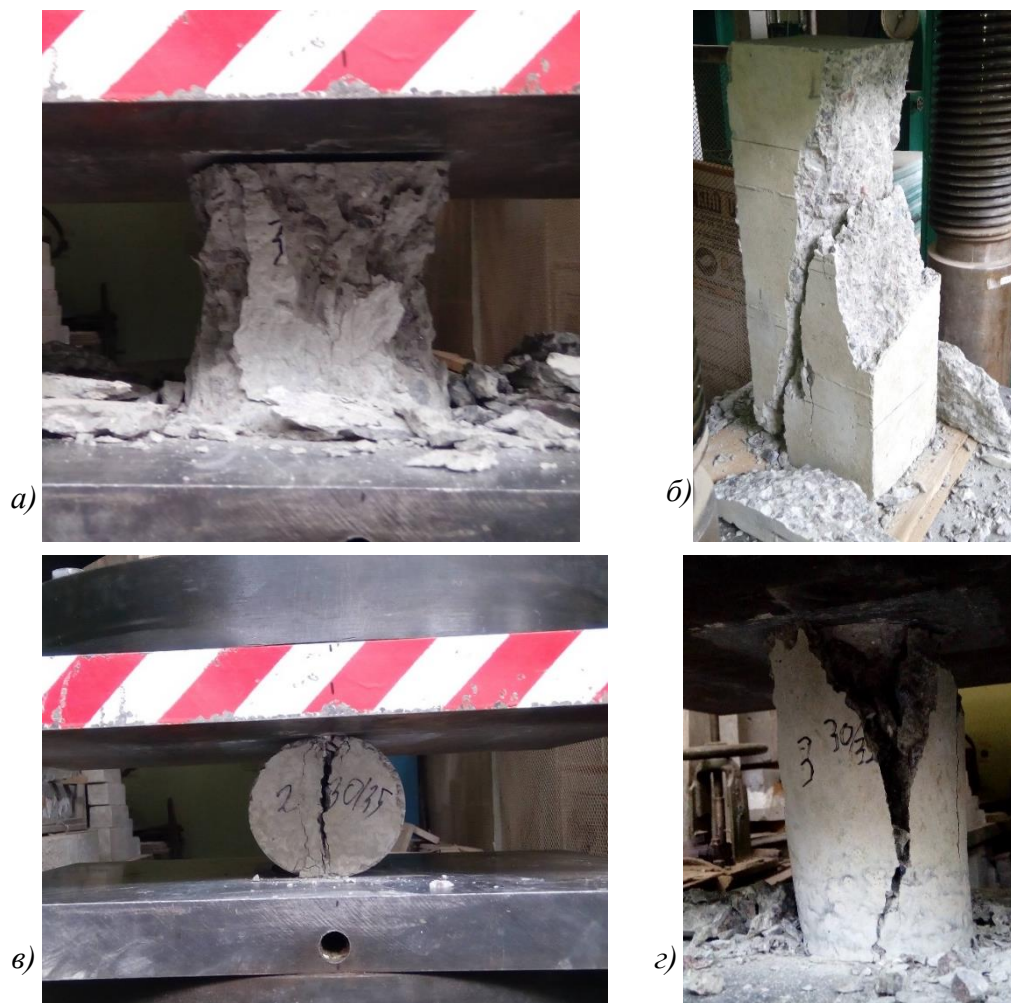
Рис. 2.11. Випробовування бетонних зразків: а) випробувані куби; б) випробувані призми; в) випробувані циліндри на розколювання; г) випробувані циліндри на стиск

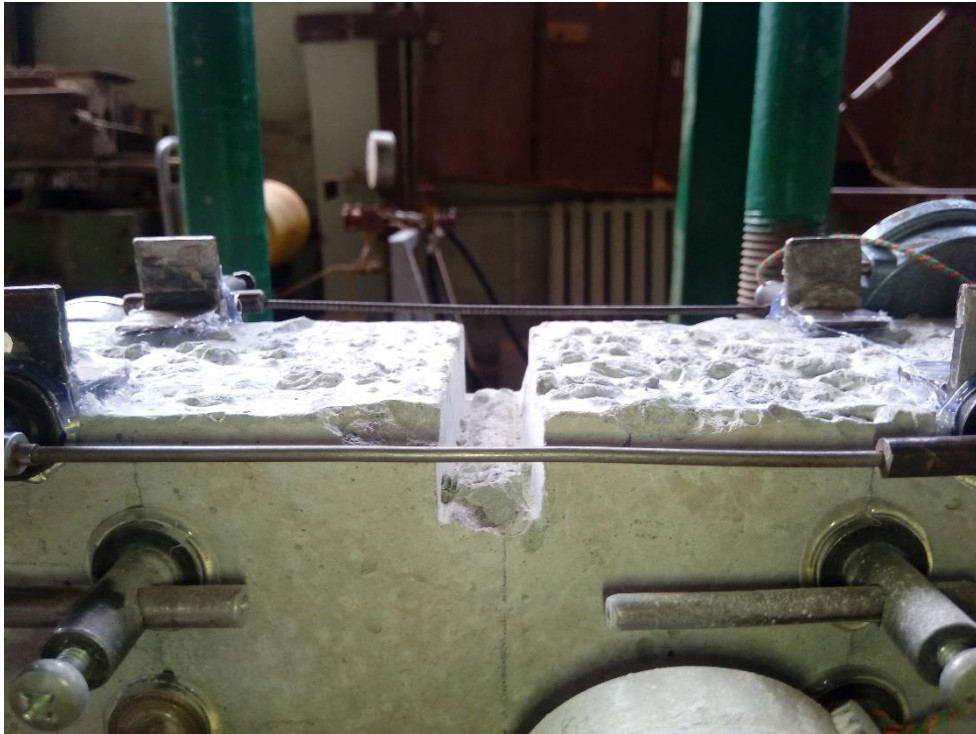
Для залізобетонних балок пошкодження здійснюється етапами з кроком 10,20,30 мм. Дослідним взірцям БК 2.6.1-0-20 і БК 1.1.2-0-20 виконували пошкодження одним етапом з використанням двох дисків (рис.2.18).

Рис. 2.18. Загальний вигляд пошкодження до дії навантаження розмірами  
20\*30мм

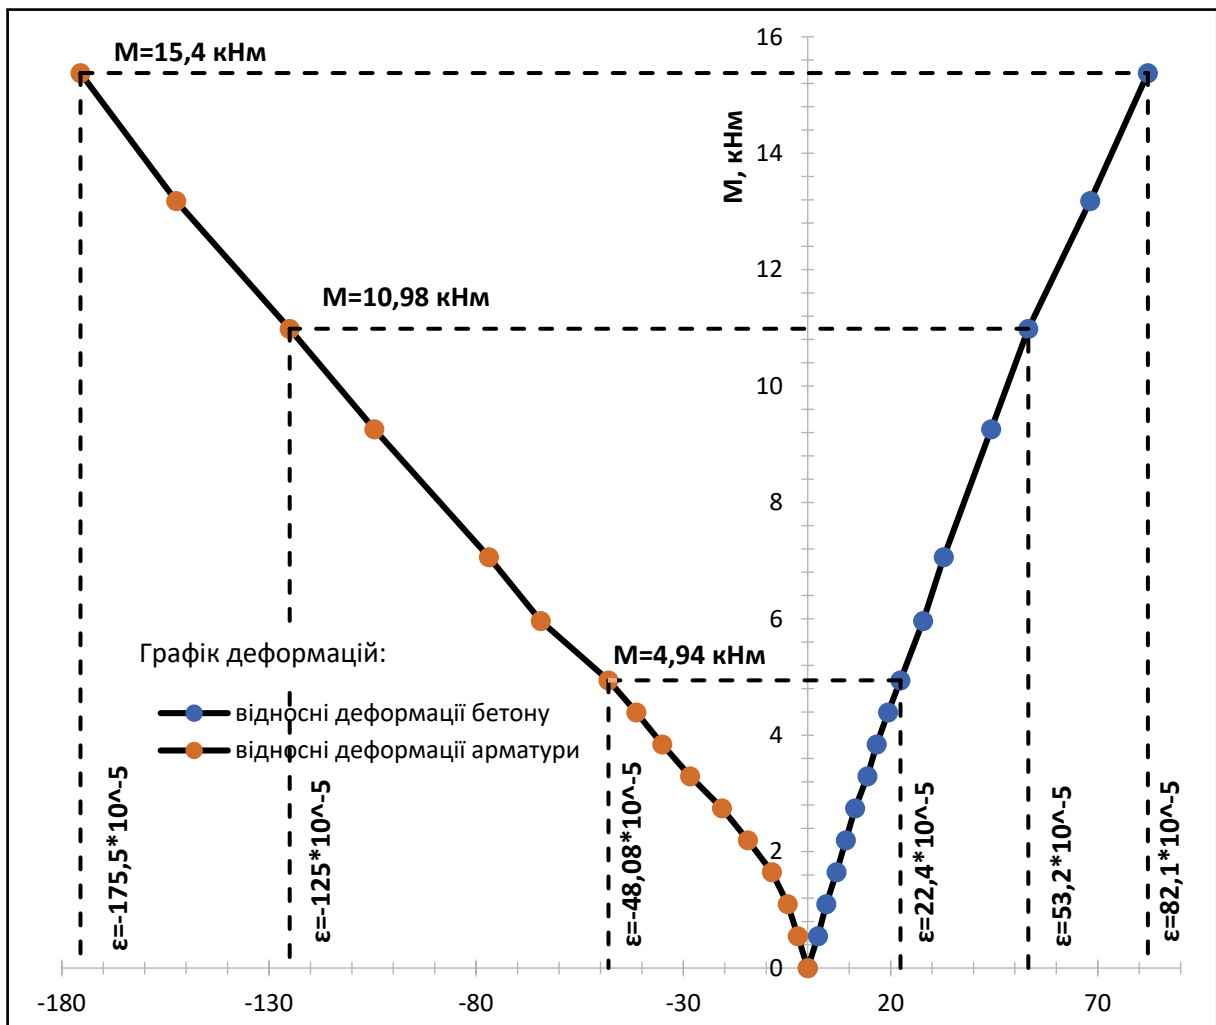
Рис. 3.1. Графік деформації арматури (зліва) та стиснутого бетону (справа) непошкоджених балок БК 1.1.1-0 серії 1-ї

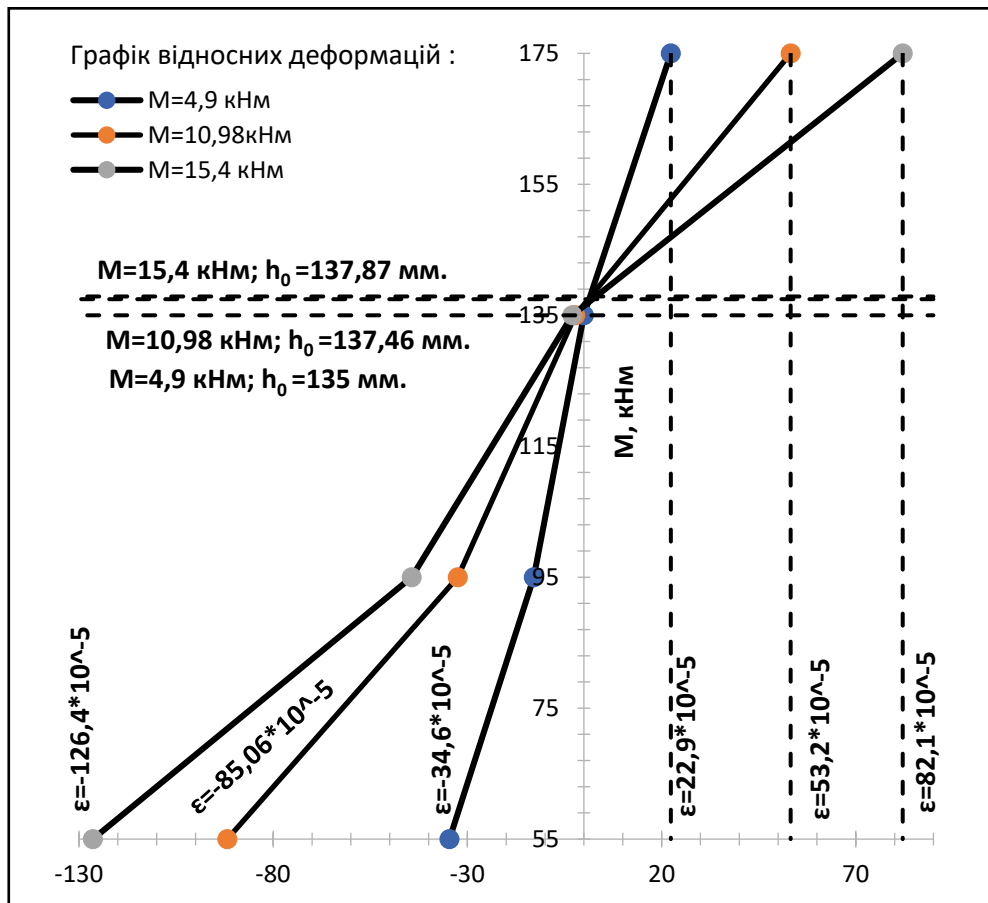
Рис. 3.3. Графік деформації бетону в 2-ї зони в непошкоджених балок БК 1.1.1-0 серії 1-ї

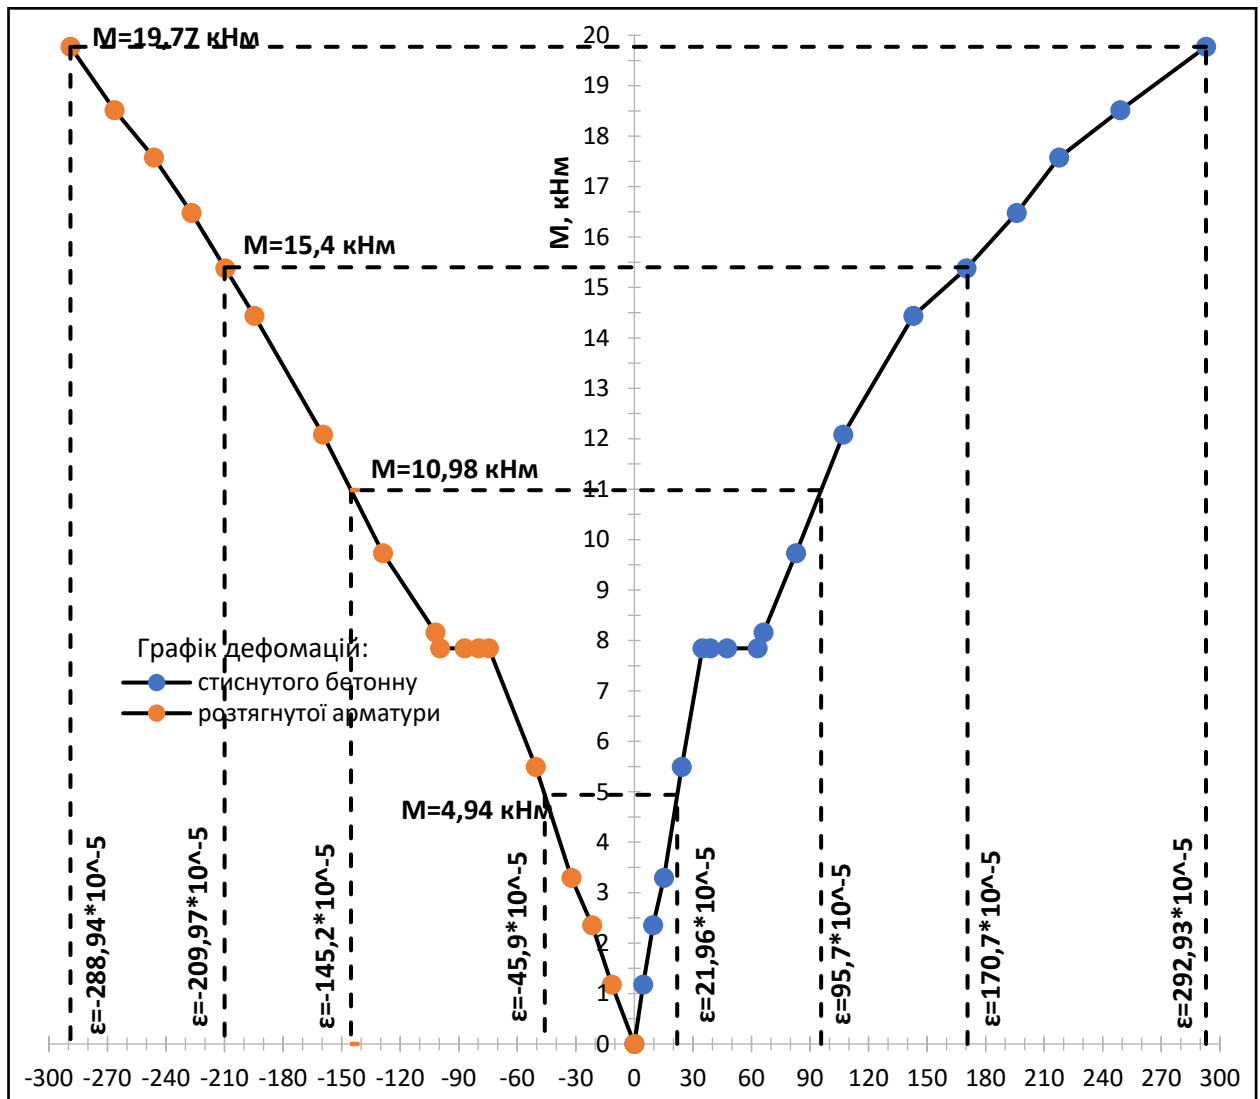
Рис. 3.10. Графік деформації арматури (зліва) та стиснутого бетону (справа) пошкоджених балок БК 1.2.1-0,3-20 серії 1-ї

Дослідження зразки БП 1.2.1-0,3-20 проводилися з виконанням пошкодження за дії навантаження  $M=7,69$  кНм, що становить 30% від руйнівного контрольного зрізця. Пошкодження типу точкове. При виконанні етапного пошкодження відбувалось зростання відносних деформацій стиснутого бетону та арматури із збільшенням висоти пошкодження: при зростанні висоти пошкодження “ $h_d$ ” від 0 мм до 10 мм,  $\epsilon_s$  зросли на 7,1% та  $\epsilon_c$  на 11,6%; при  $h_d=20$  мм,  $\epsilon_s$  зросли на 16,8% та  $\epsilon_c$  на 36,2% в порівнянні з показами при ідентичному навантаженні до виконання пошкодження; при  $h_d=30$  мм,  $\epsilon_s$  зросли на 36,8% та  $\epsilon_c$  на 81,2% (рис.3.10).

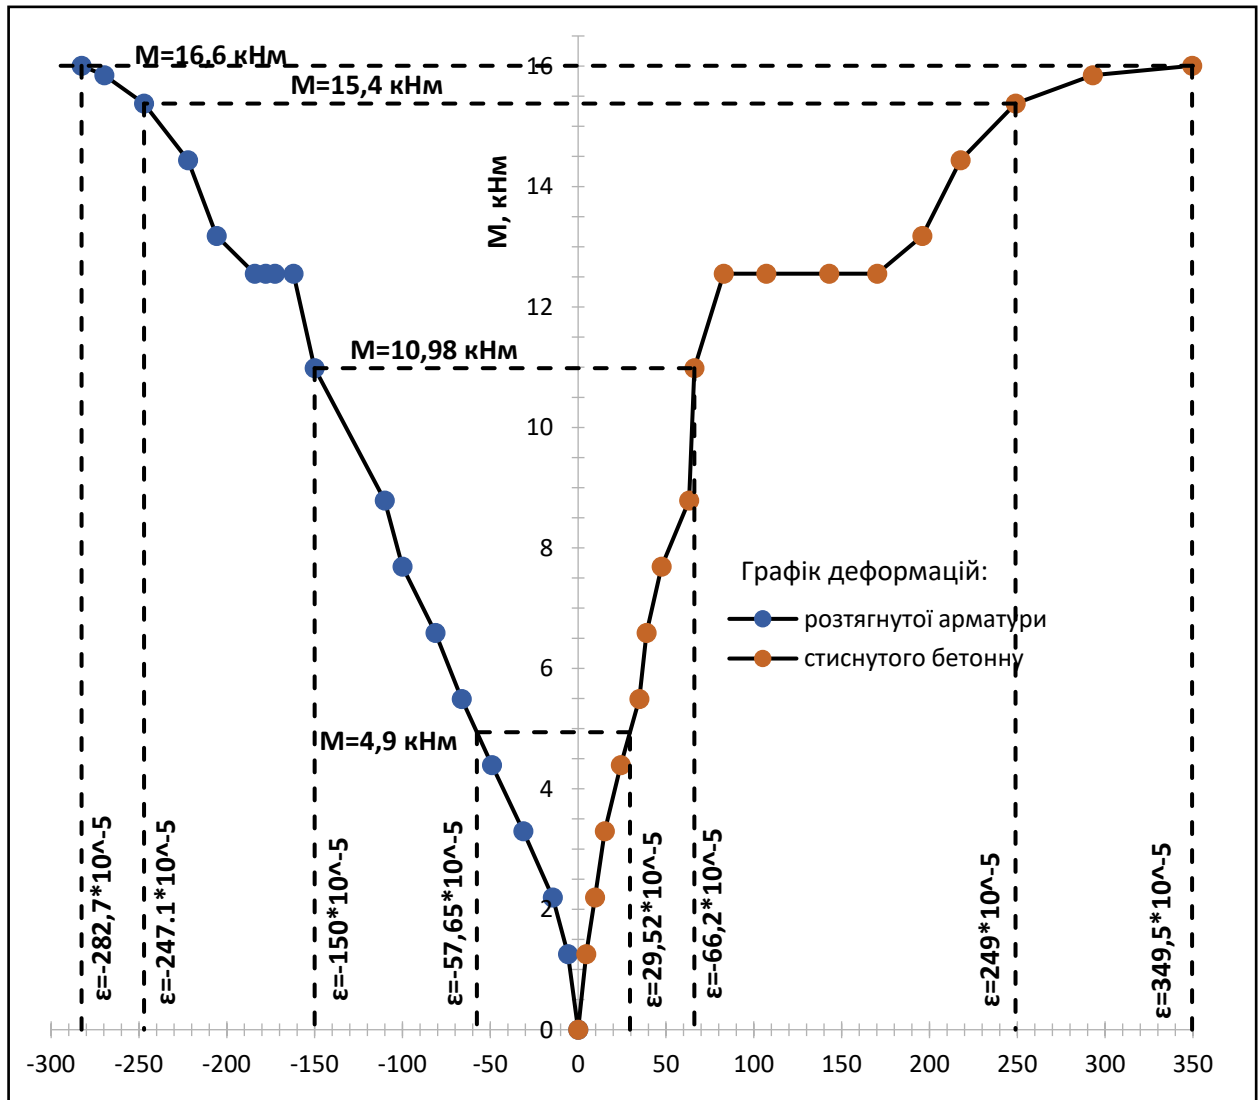
Рис. 3.12. Графік деформації арматури (зліва) та стиснутого бетону (справа) пошкоджених балок БП 1.3.1-0,5-20 серії 1-ї

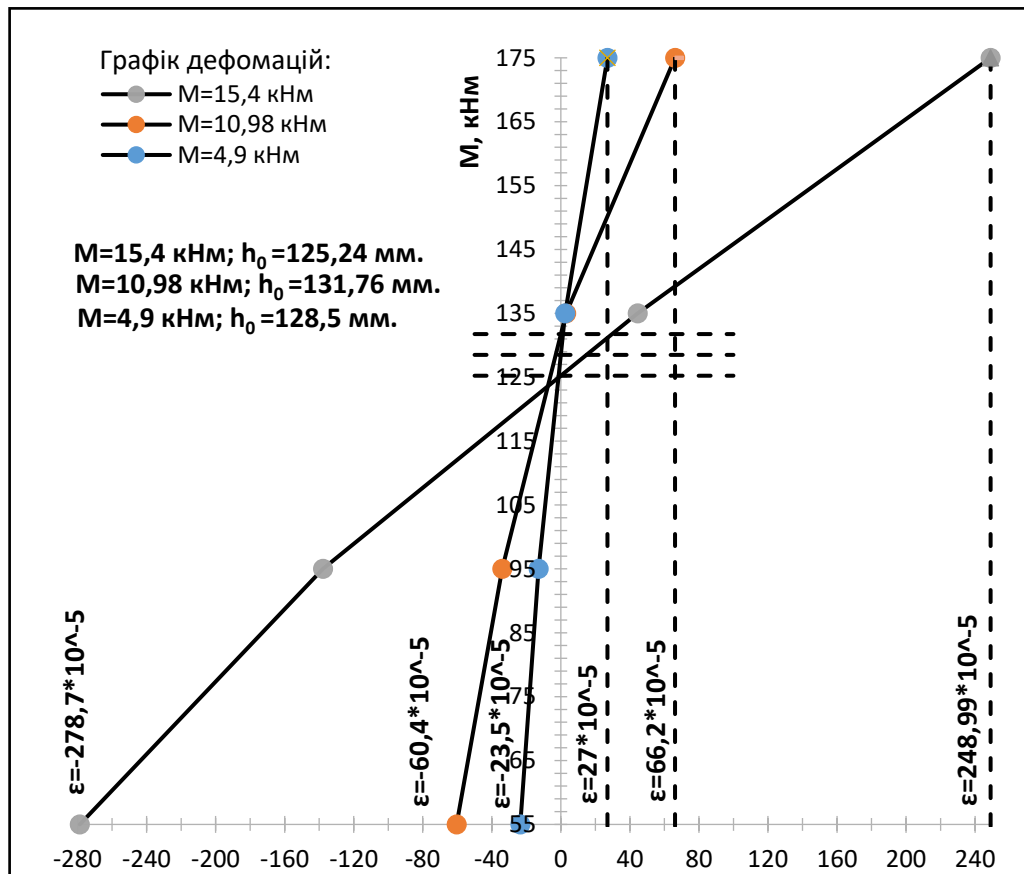
Рис. 3.13. Графік деформації бетону в 2-ї зоні в пошкоджених балок БК 1.3.1-0,5-20 серії 1-ї

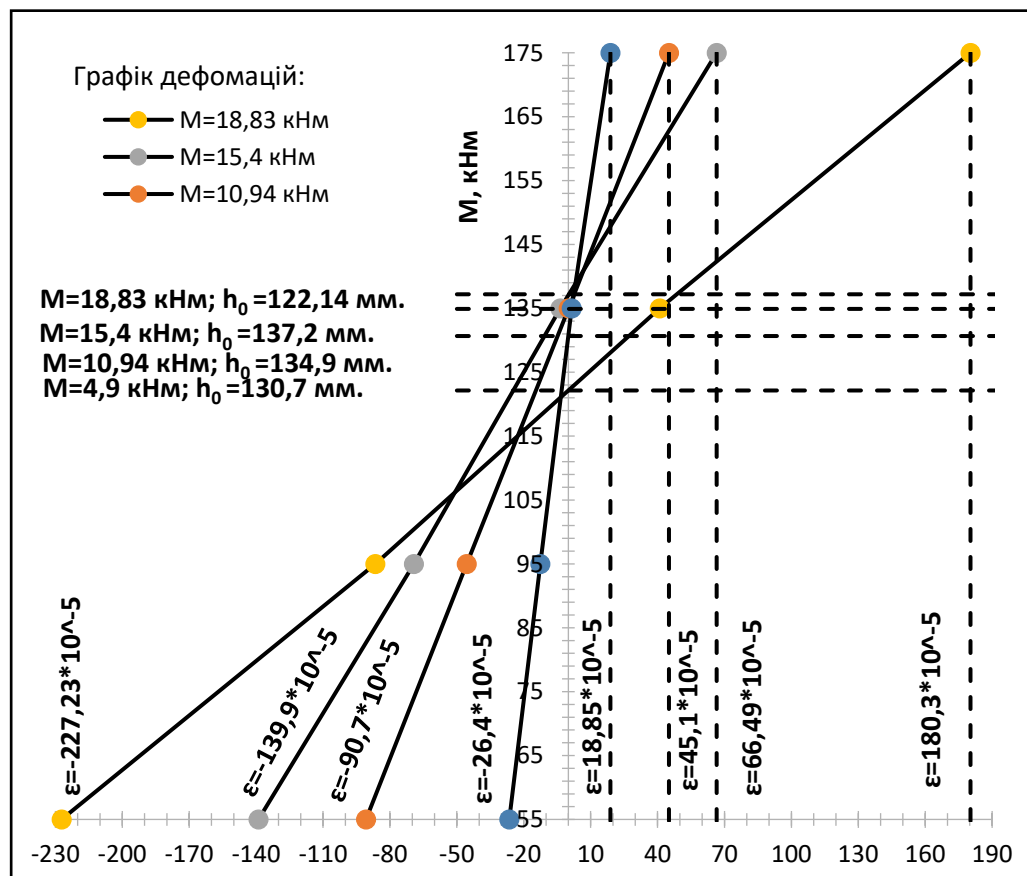
Рис. 3.17. Графік деформації бетону в 2-ї зоні в пошкоджених балок БК 1.4.1-0,7-20 серії 1-ї

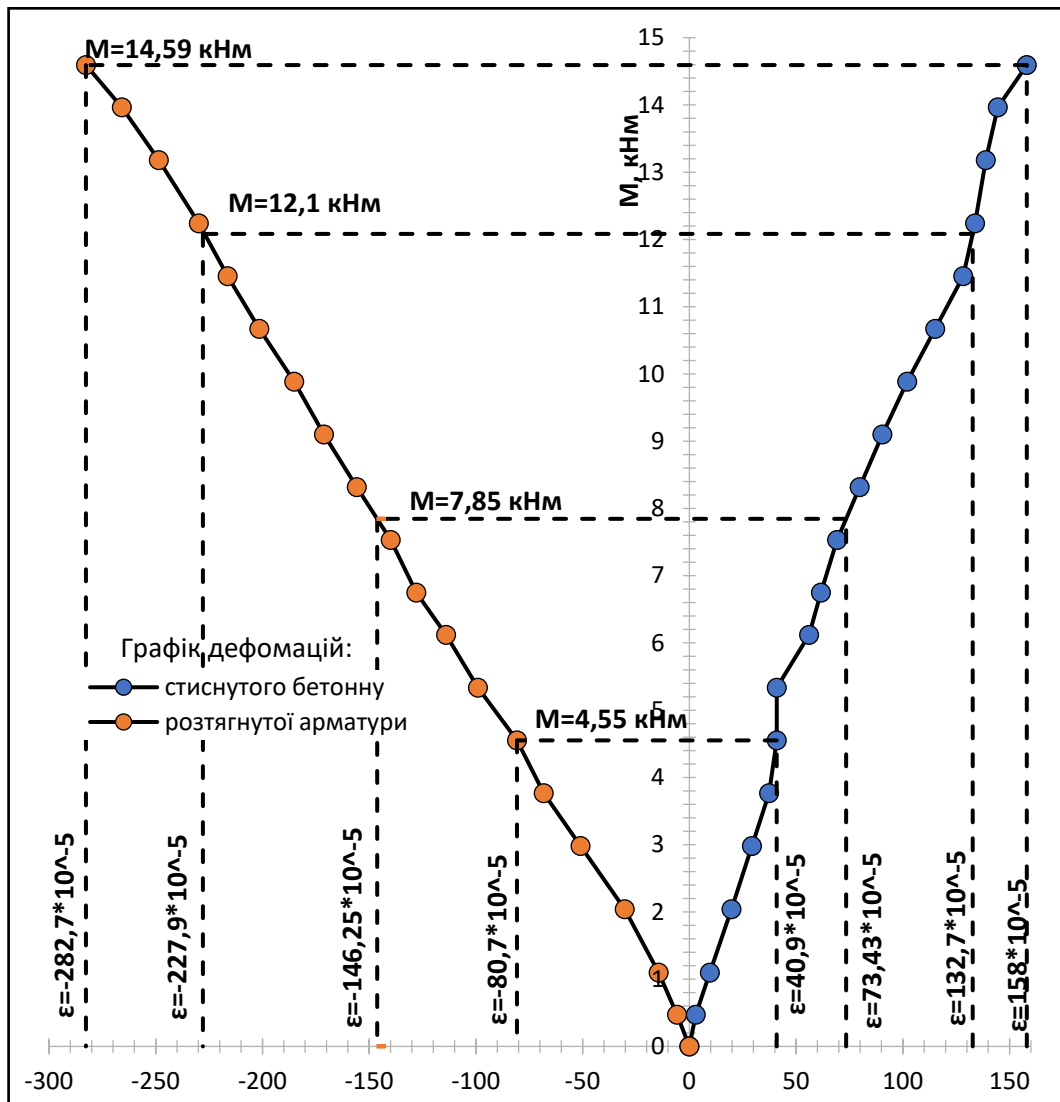
Рис. 3.20. Графік деформації арматури (зліва) та стиснутого бетону (справа) балок БП 2.6.1-0-20 серії 2-ї

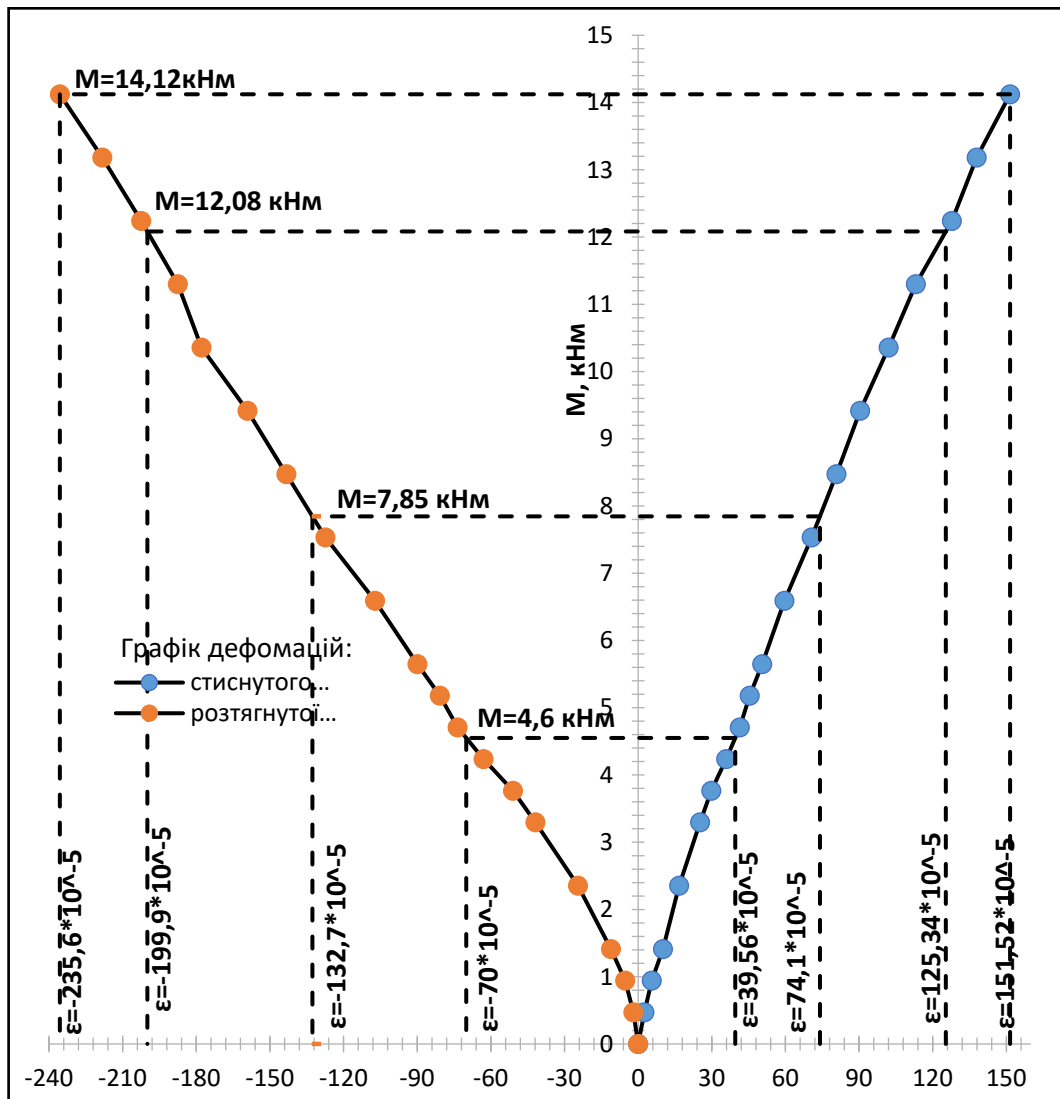
Рис. 3.22. Графік деформації арматури (зліва) та стиснутого бетону (справа) балок БП 2.6.2-0-80 серії 2-ї

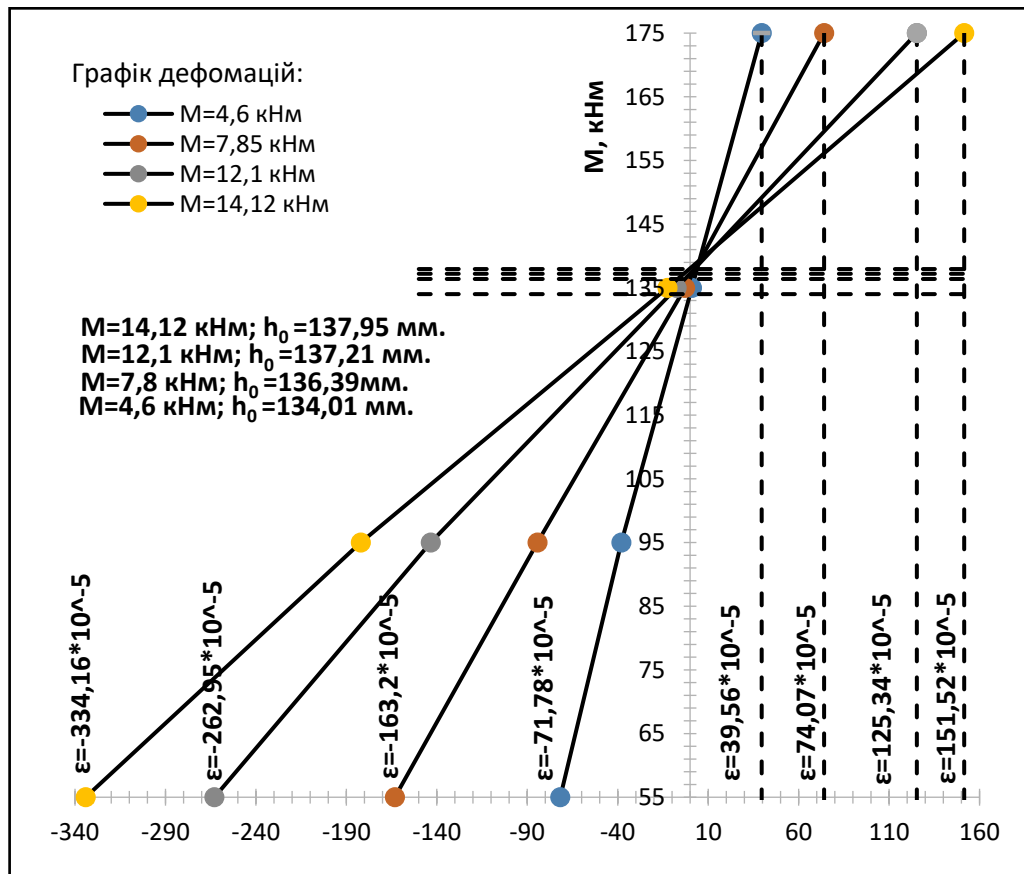
Рис. 3.23. Графік деформації бетону в 2-ї зоні в балок БП 2.6.2-0-80 серії 2-ї

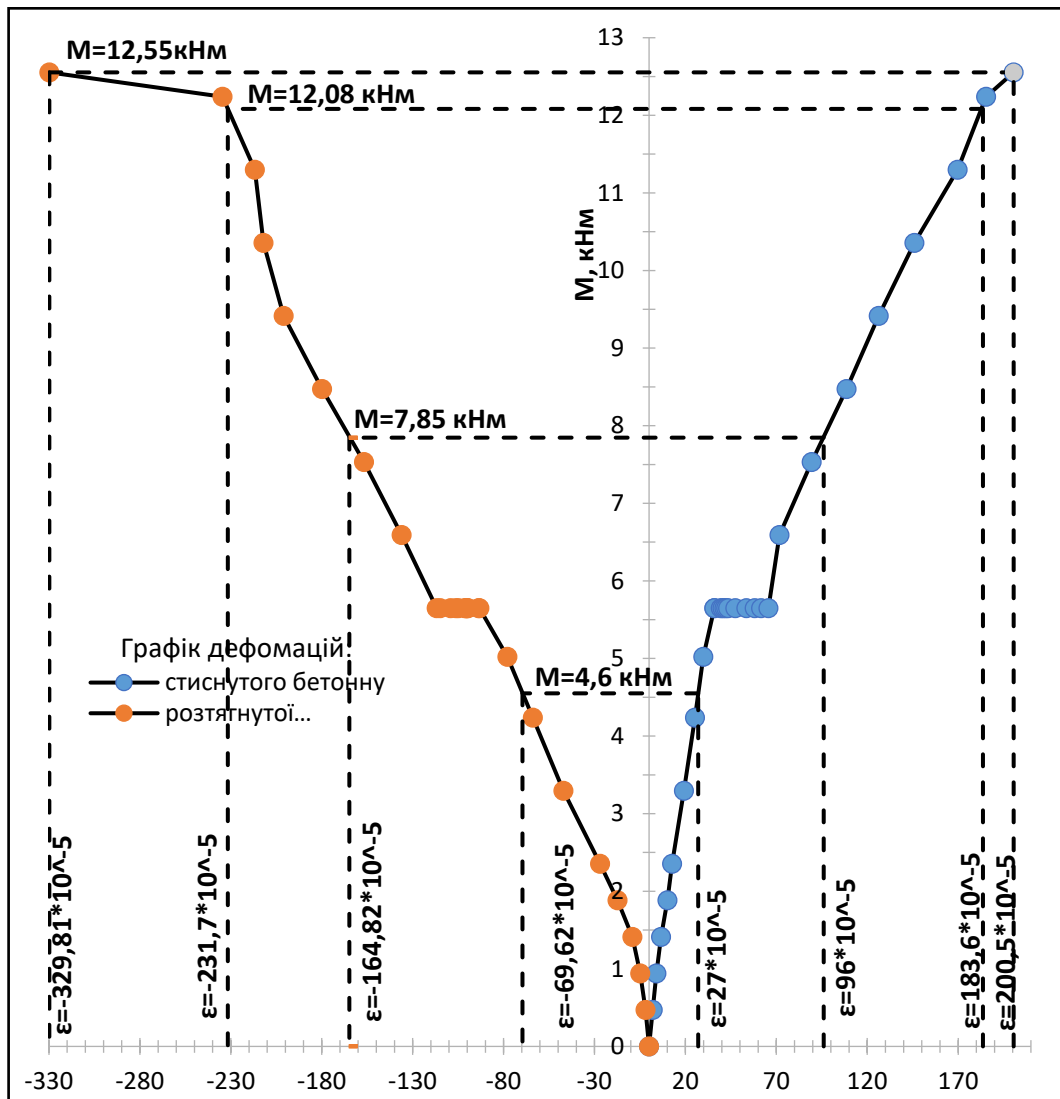
Рис. 3.24. Графік деформації арматури (зліва) та стиснутого бетону (справа) балок БП 2.7.1-0,3-80 серії 2-ї

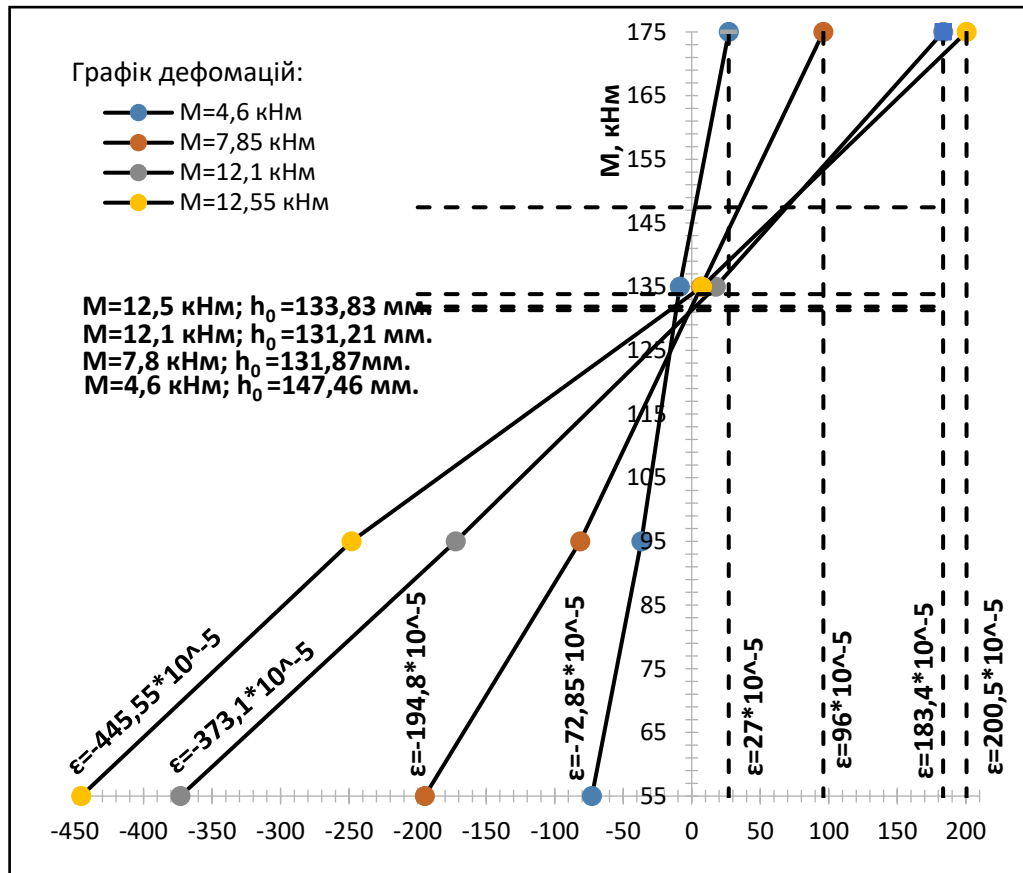
Рис. 3.25. Графік деформації бетону в 2-ї зоні в балок БП 2.7.1-0,3-80 серії 2-ї

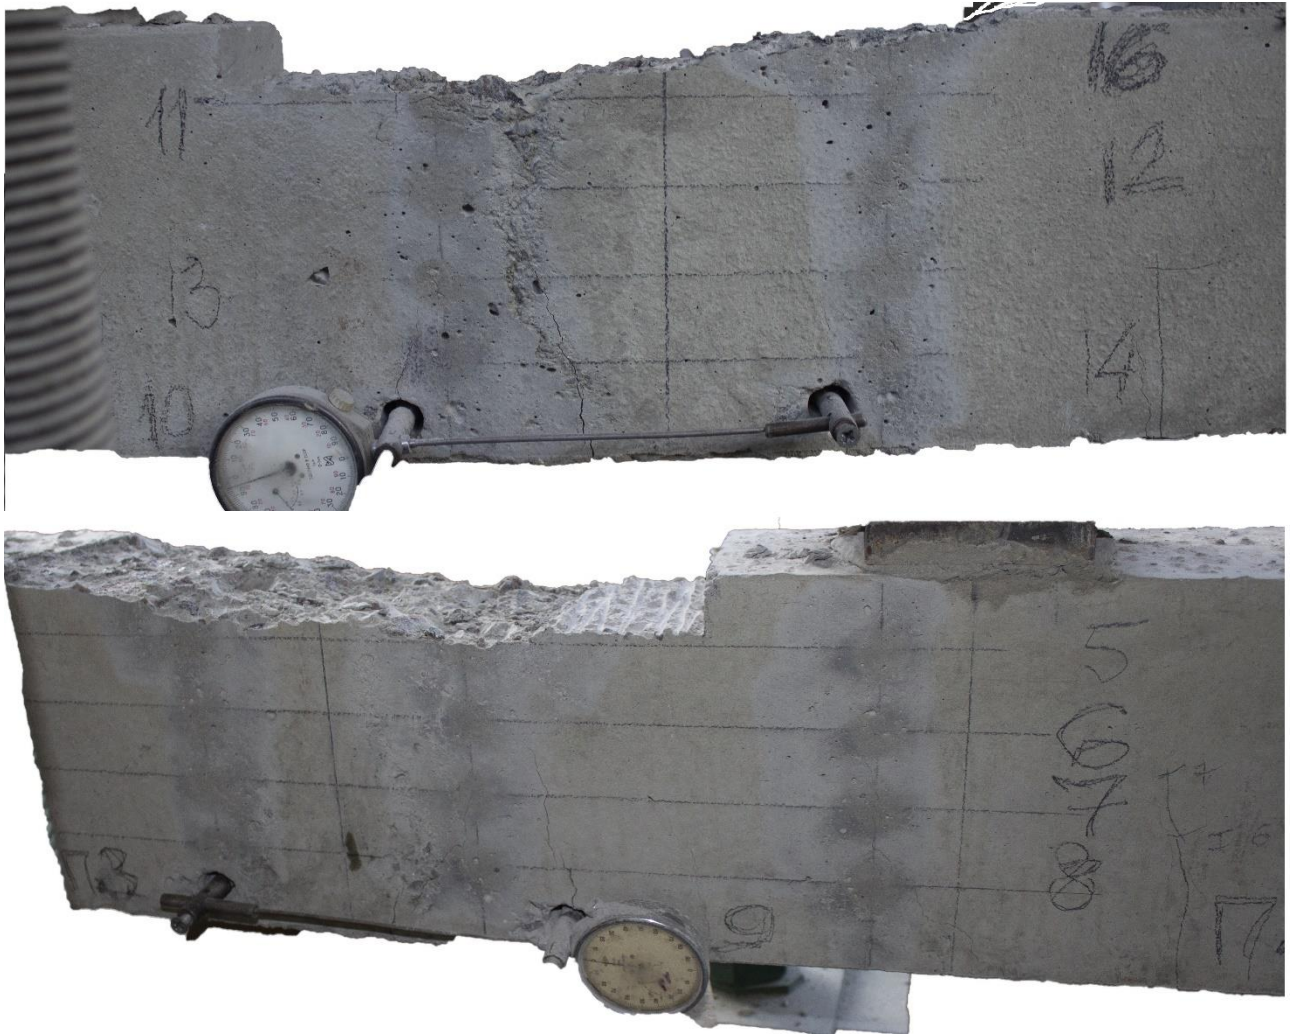
Рис. Б.13. Загальний вигляд утворення тріщин та сколів дослідних зразків  
БП 2.10.1-0,5-80 зверху та знизу
